# Problème de descente complète de la dérive sur FEELING 36DI

A vérifier sur vos Feeling 36 DI et peut-être sur d'autres voiliers aux montages similaires!

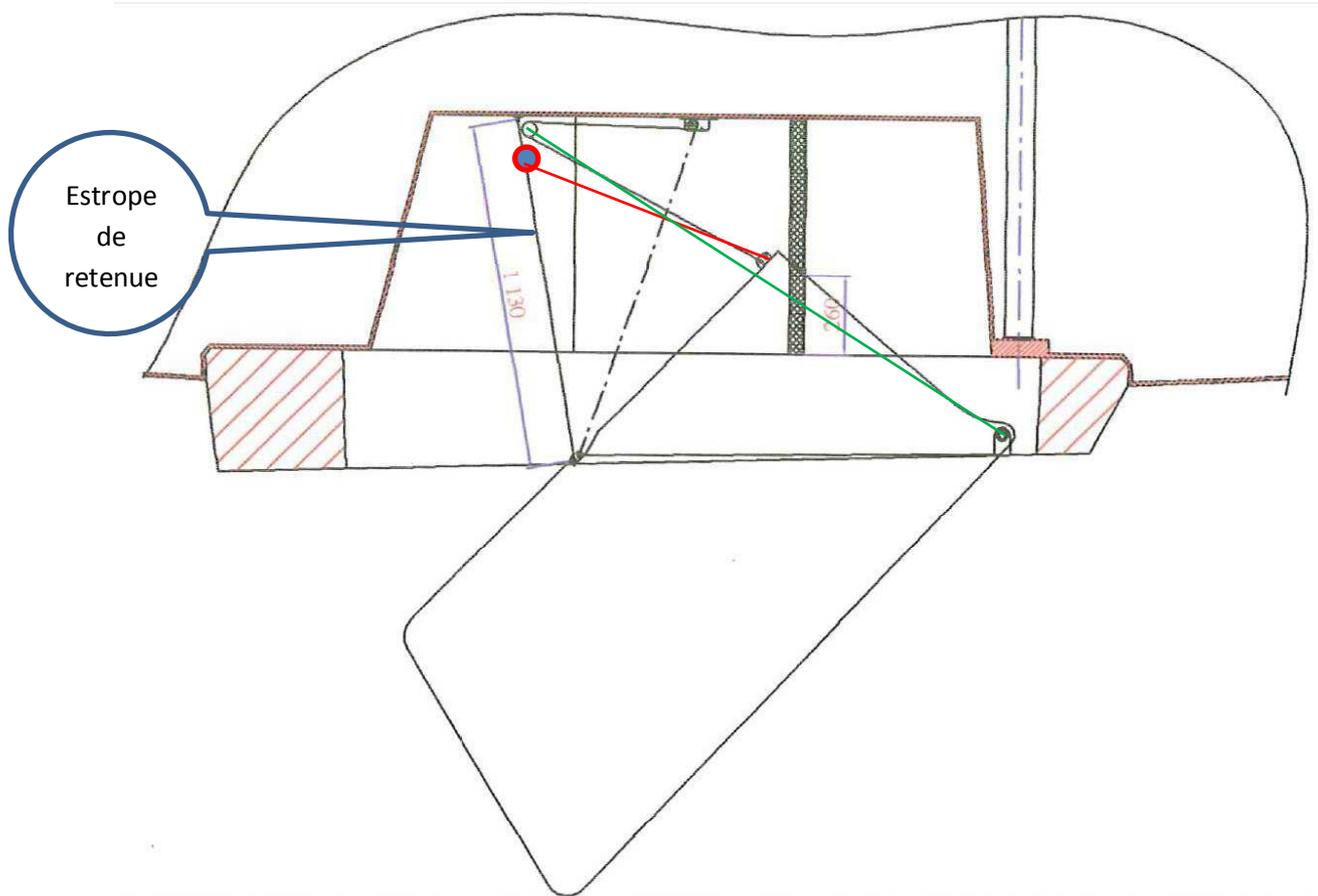
Il y a quelques mois, je me suis aperçu que la dérive ne descendait pas à fond, malgré une bonne tension du bout de descente au winch, car l'estrope de retenue n'était pas tendue.

Ceci a pour inconvénient de reculer un peu le centre de dérive et de rendre certainement le bateau un « peu mou ».

Par contre, elle descend bien à fond quand le bateau est à sec sur ber, le poids de la dérive la faisant descendre à fond, donc pas de problème mécanique du à un éventuel blocage.

Sur l'eau, grâce à notre cher Archimède et comme la dérive est en contre-plaqué stratifié, elle ne s'enfonce pas d'elle-même et a besoin d'être tirée par le bout de descente. Descente non facilitée par le frottement des cales « anti-bruit » et anti-batteement latéral, ce qui l'empêche de descendre d'elle-même par son propre poids.

Le problème que j'ai identifié est que le bout de descente tire dans l'axe de rotation avant que la dérive ne soit en position basse. Celui-ci n'a donc plus la possibilité de tirer la dérive vers le bas. Il faudrait qu'il y ait encore un angle plus aigu entre le bout et l'axe reliant la poulie et l'arbre de rotation de la dérive. (Trait vert)

2 solutions possibles : décaler le point de tire sur la dérive vers le haut de quelques centimètres en rajoutant un plat inox ou alu fixé sur le bout d'inox à 2 trous. C'est l'option n° 1 que j'avais pensé faire, car elle est facile à réaliser, mais j'ai réussi à démonter le plaquage situé au-dessus de la dérive sans l'abimer pour avoir accès au point de tire où la poulie est fixée. (En rouge)

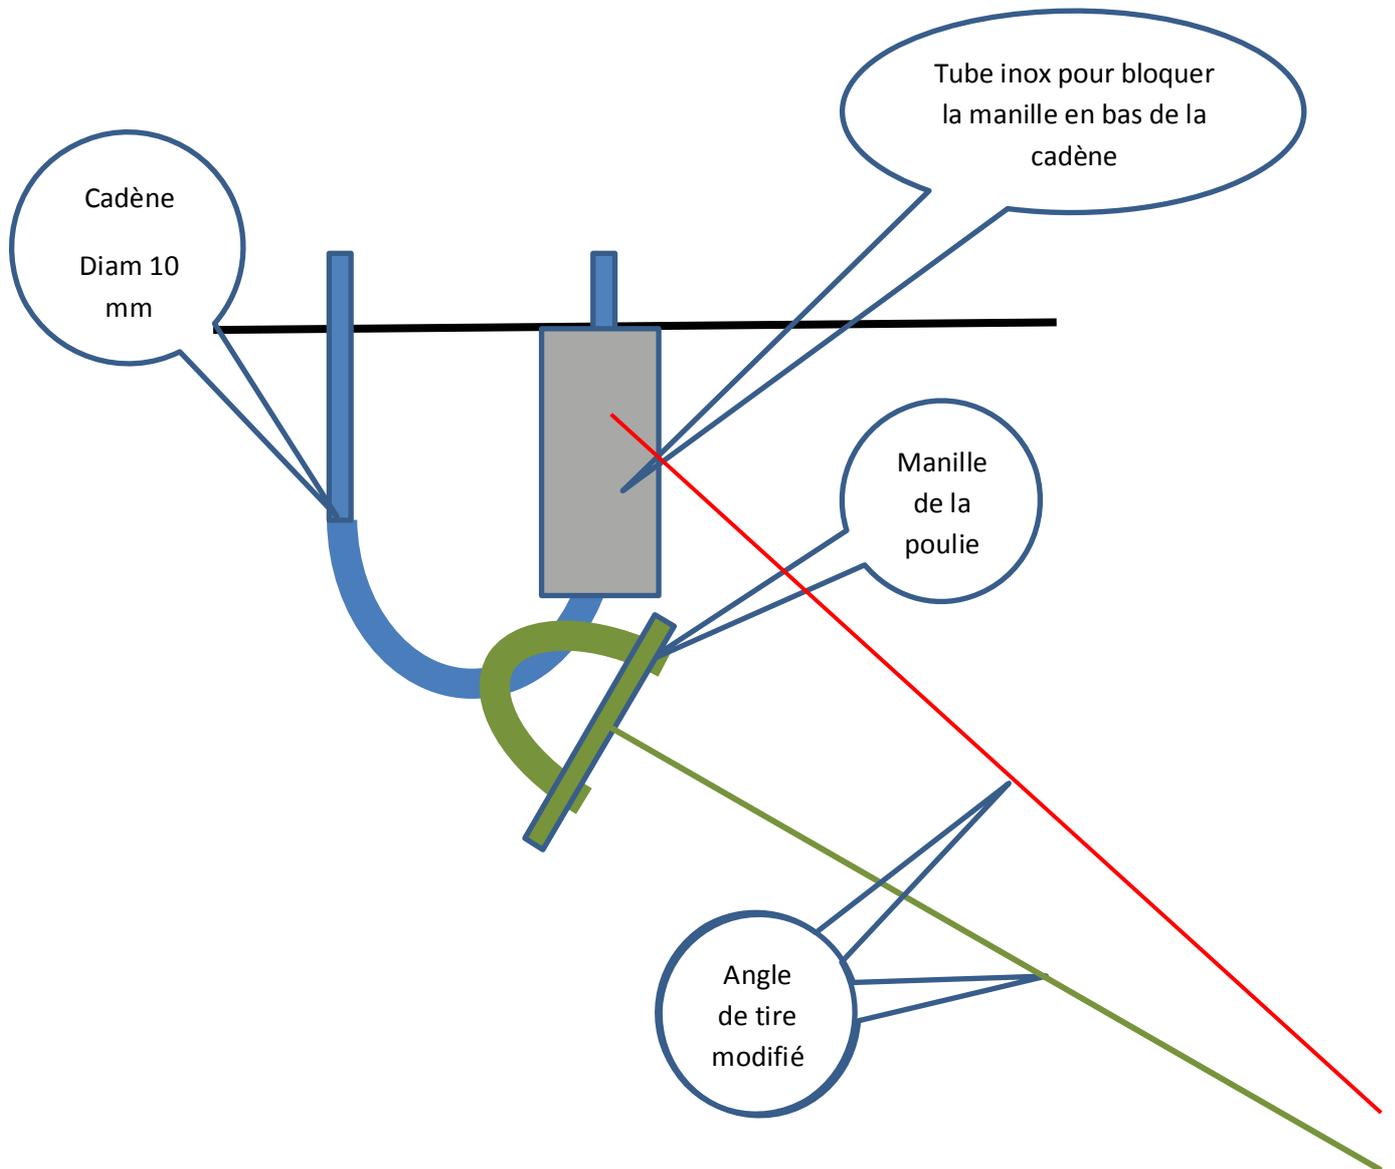
Au démontage, j'ai trouvé une cadène en inox de 4 mm qui était complètement tordue, car non adaptée au besoin. Je l'ai remplacée par une Wichard forgée en 10mm et ai rajouté un tube sur la cadène qui maintien la poulie en bas de celle-ci, car sinon, la poulie par la tension du bout remonte le long de la cadène et se retrouve en haut, ce qui ramène au problème précédent avec un angle de tire non adéquat. La poulie de renvoi devant être plus basse que le montage d'origine. Apparemment cela fonctionne, et la dérive est bien en position basse avec son estrope tendue.
