Gérard BOULANT

Expert maritime

DE COQUES EN CLOQUES

L'OSMOSE
DES BATEAUX EN
"PLASTIQUE"

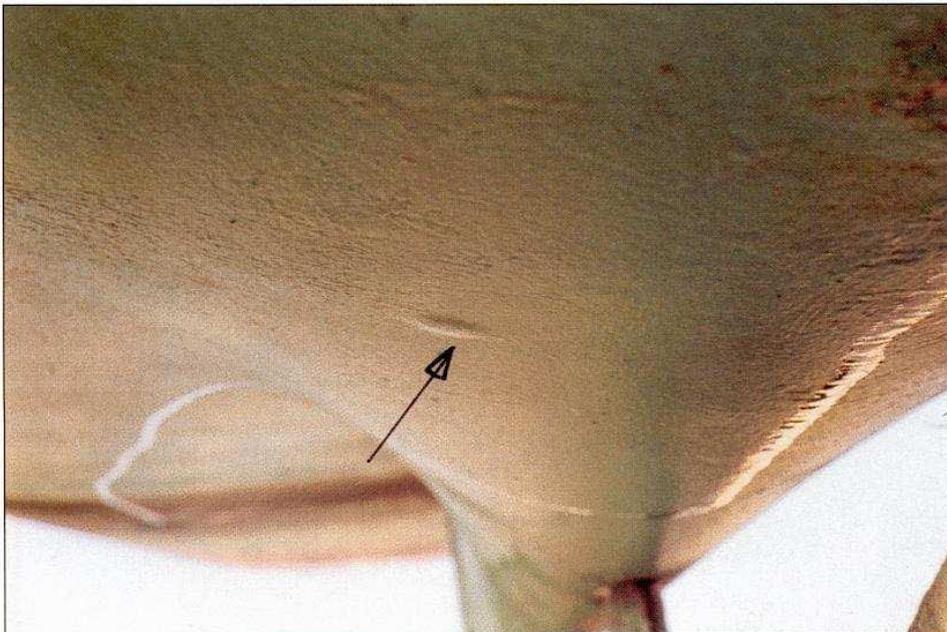
Photo 1-1 :
le cas classique : petites bulles bien
rondes sous la surface du gelcoat

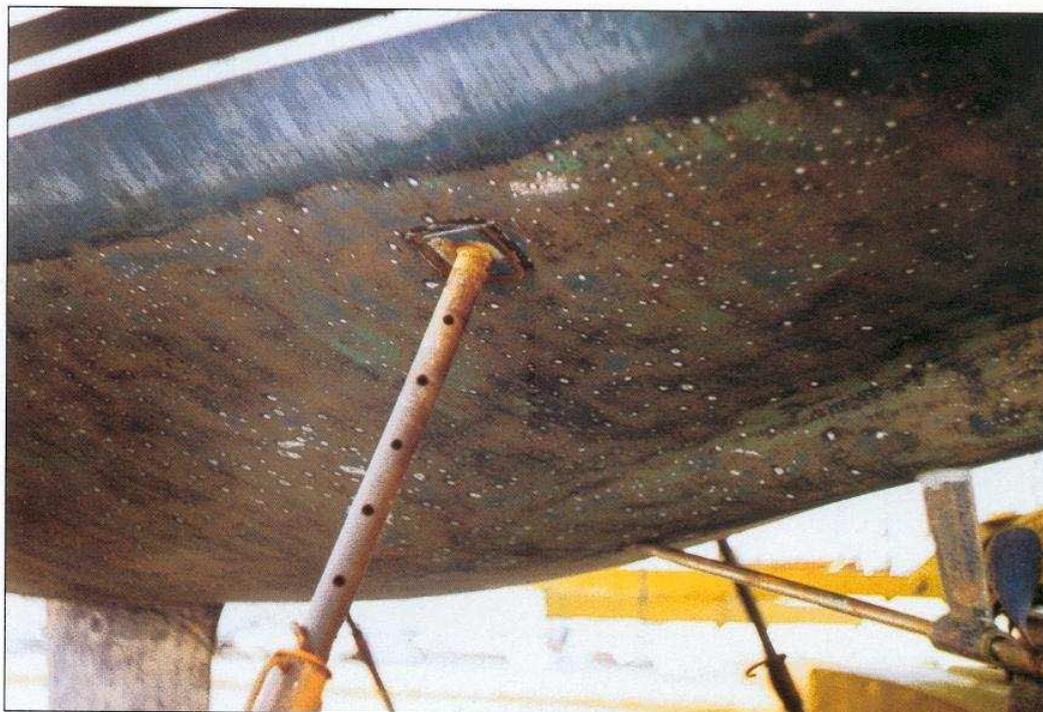
Photo 1-2 :
grosse cloque
isolée

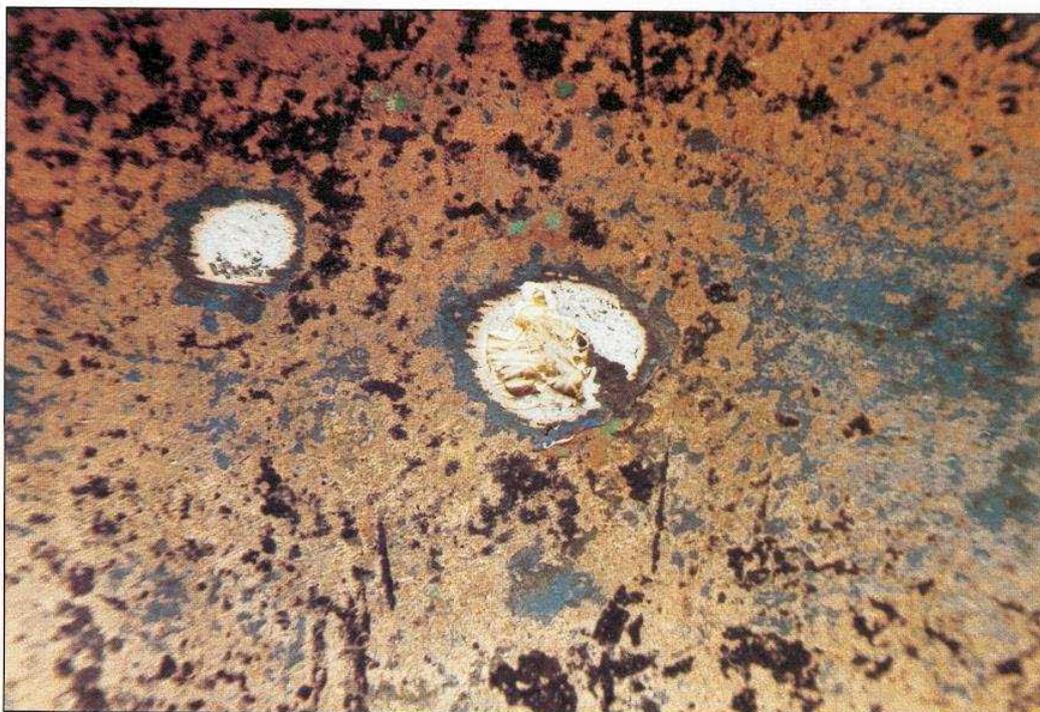
Photo 1-4 :
cloque crevée : la fibre de verre qui apparaît n'est plus enrobée de résine

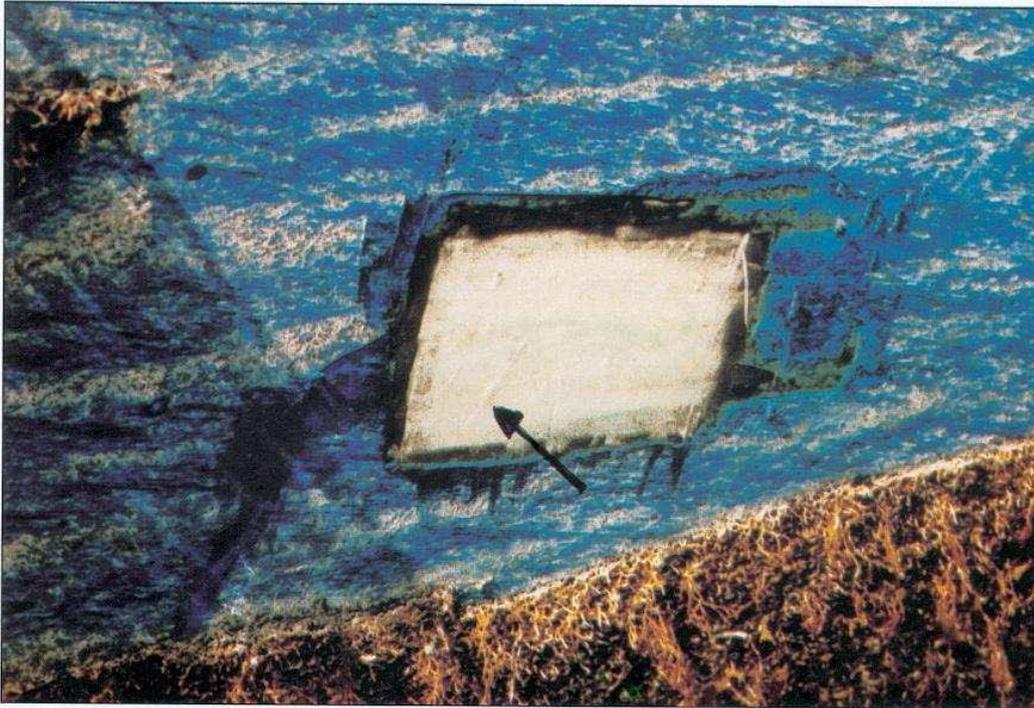
Photo 1-7 : marquage du mat : déformation longiligne

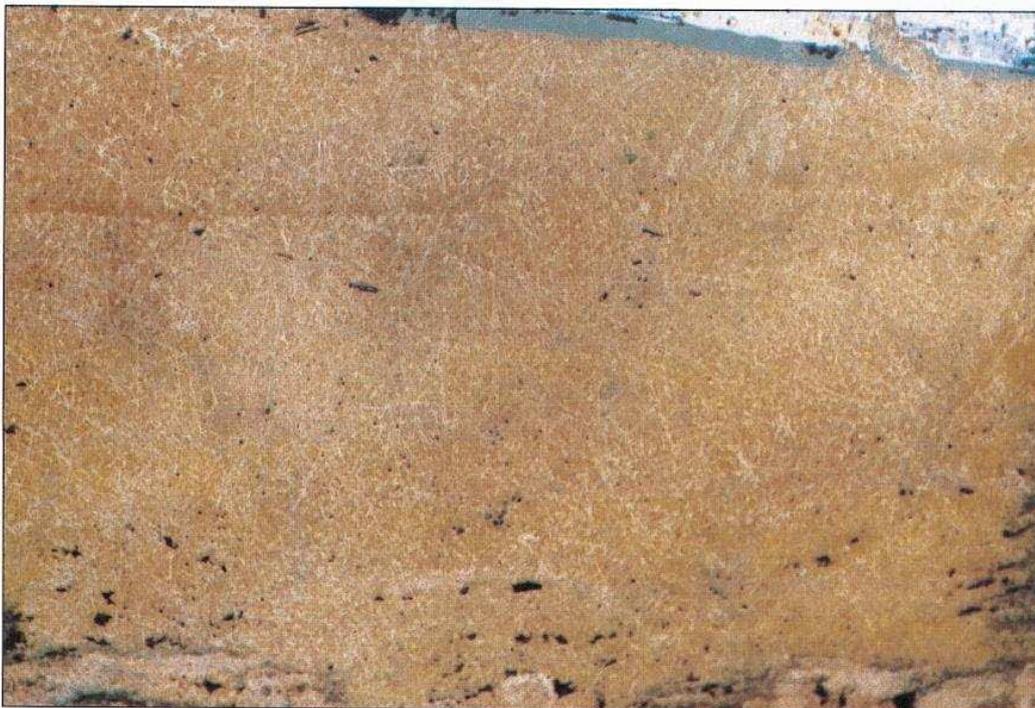
Photo 1- 8 : osmose sans gelcoat.

Traits blancs : résine hydrolysée et décohésion résine/fibre de verre

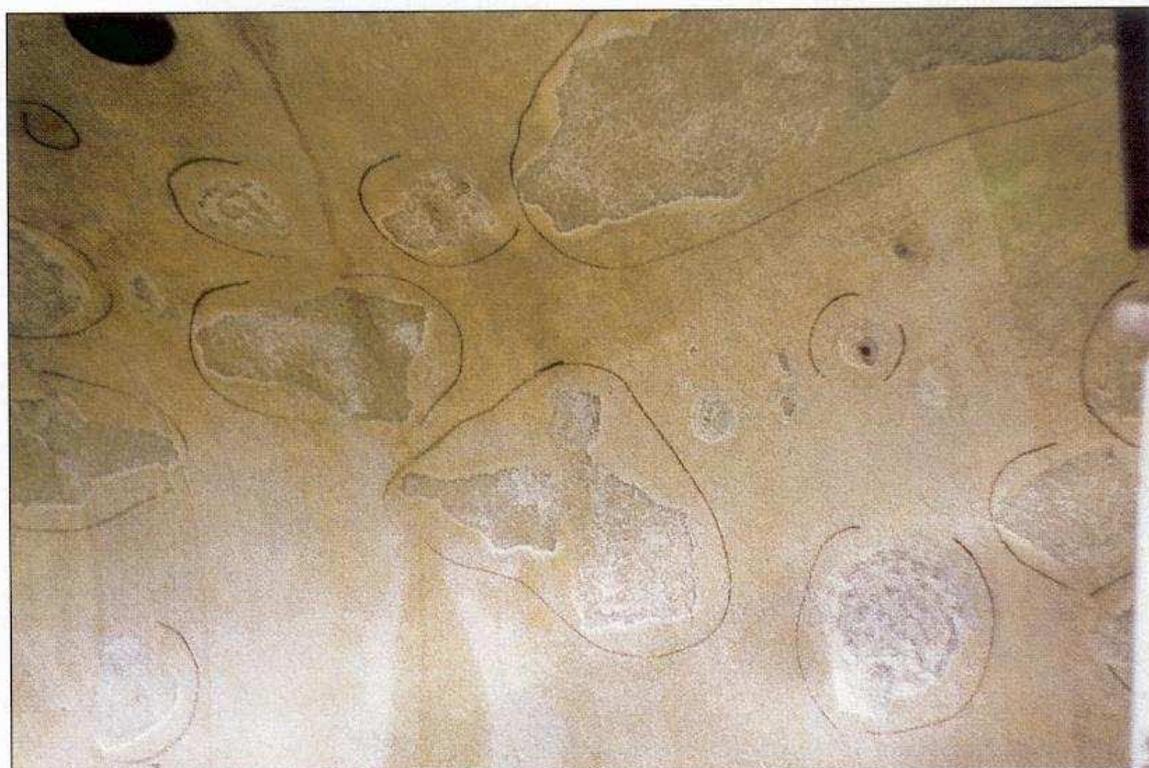
Photo 1-9 : bateau de 25 ans : grandes surfaces délaminées sous le 3 ème mat

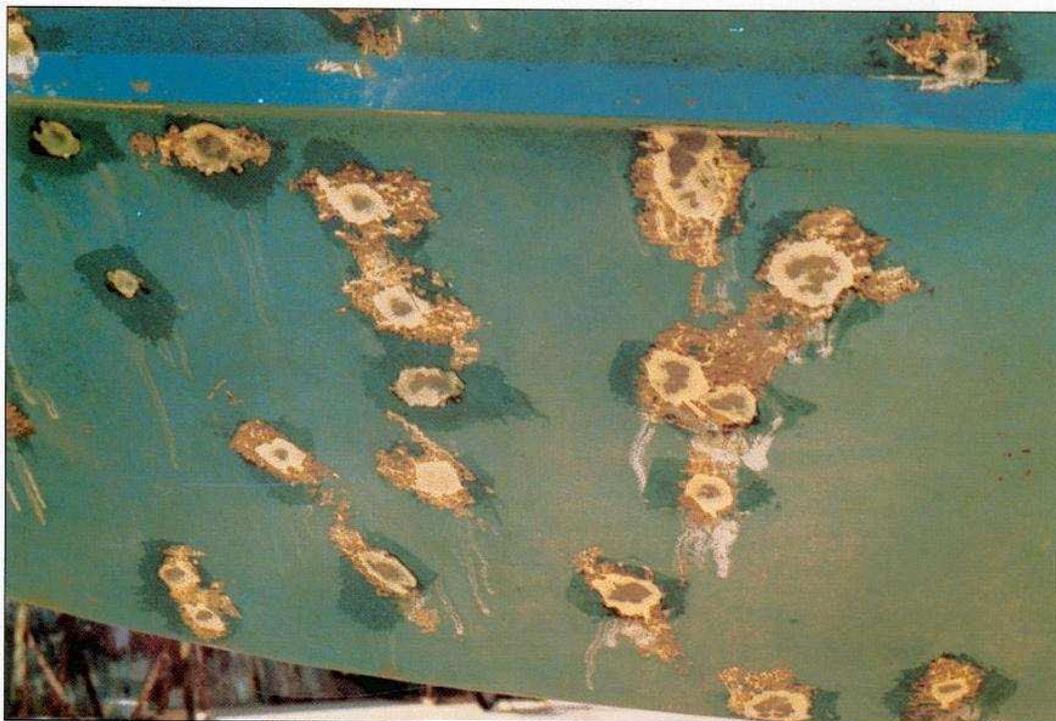
Photo 2-14 : traitement localisé aux cloques seules. Il faudra recommencer dans peu de temps

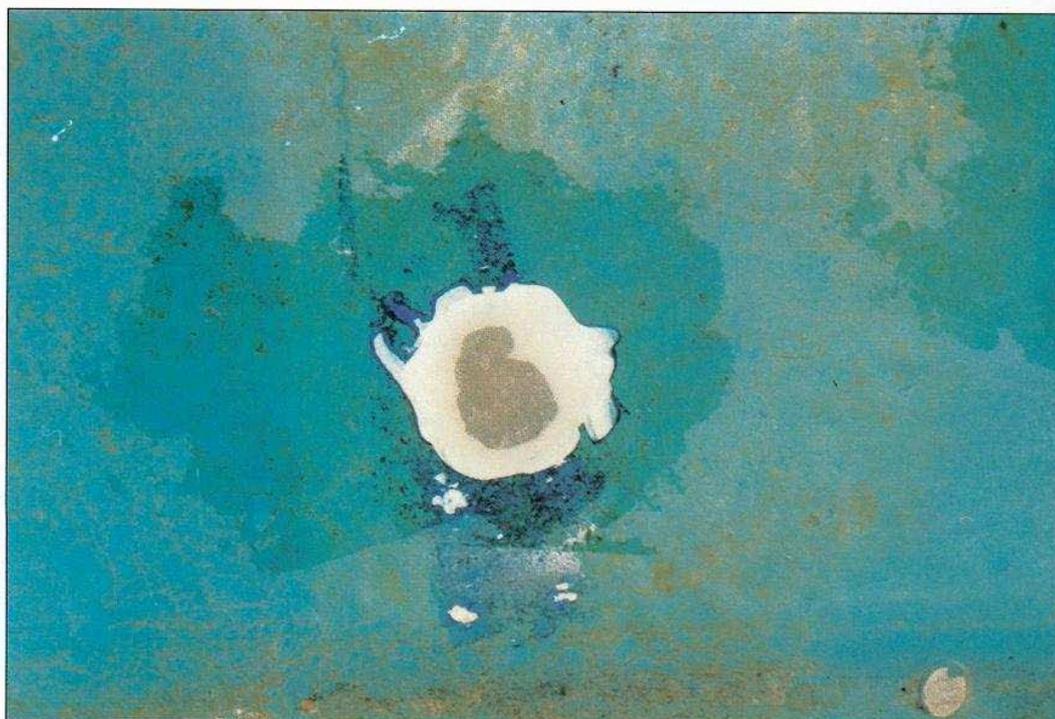
Photo 2-15 : traitement localisé aux cloques seules. Il faudra recommencer dans peu de temps

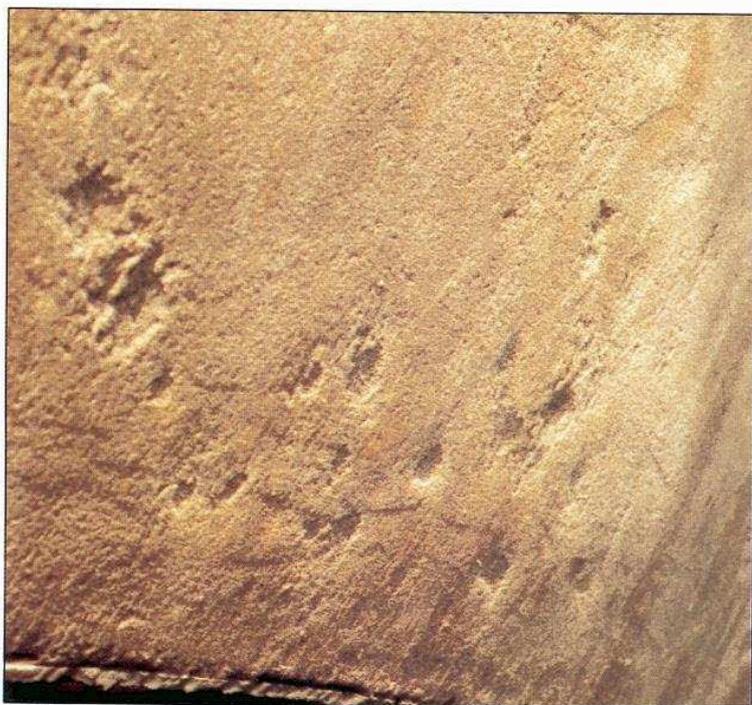
Photo 2-24 : cratères après sablage

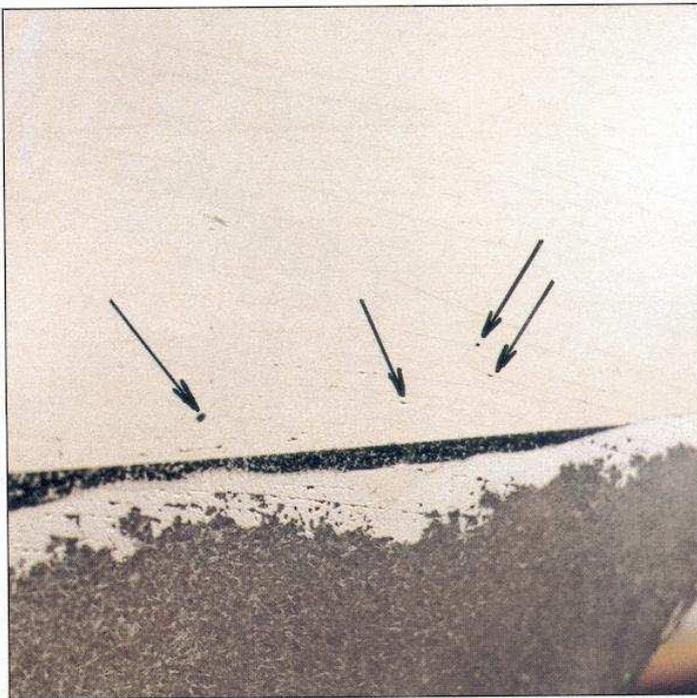
Photo 2-27 : éclats et fendillements d'un gelcoat pas assez souple

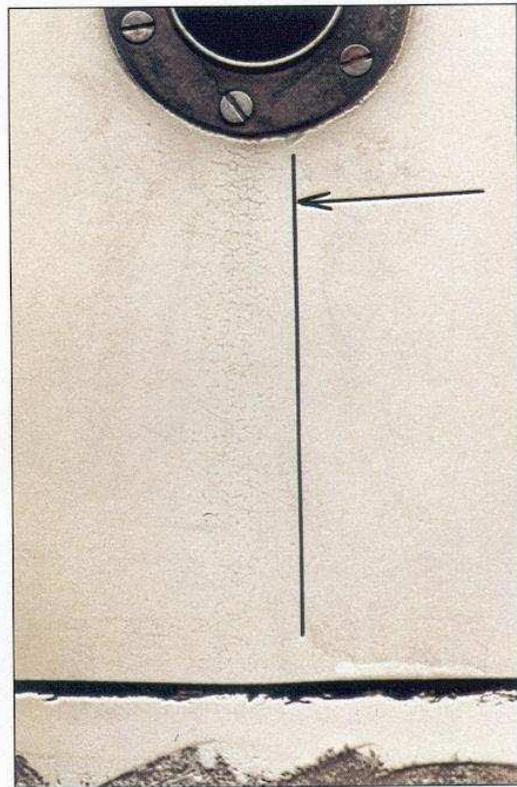
Photo 2-28 : dégradation du gelcoat (au-dessus de la flottaison) activée par l'eau chaude de l'échappement

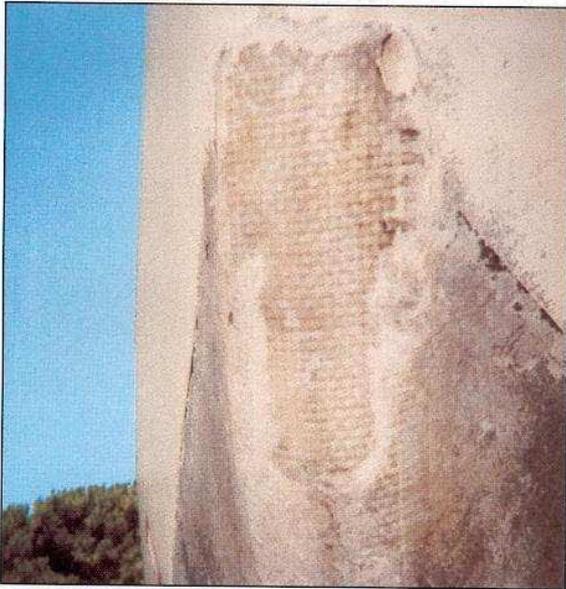
Photo 2-29 : dégradation importante du stratifié

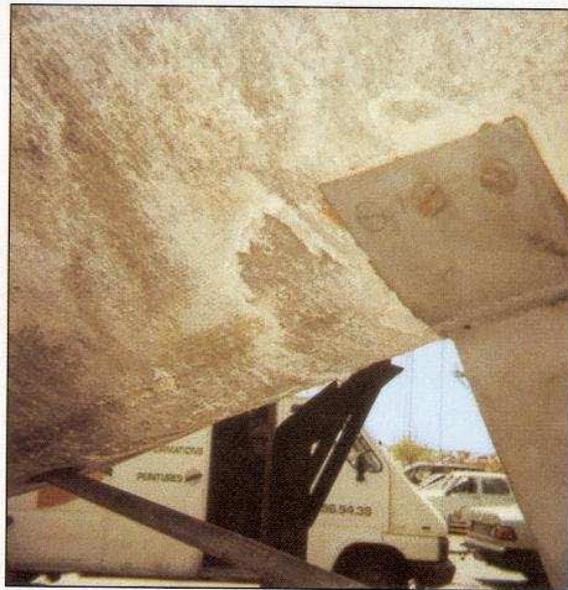
Photo 2-30 : dégradation importante du stratifié

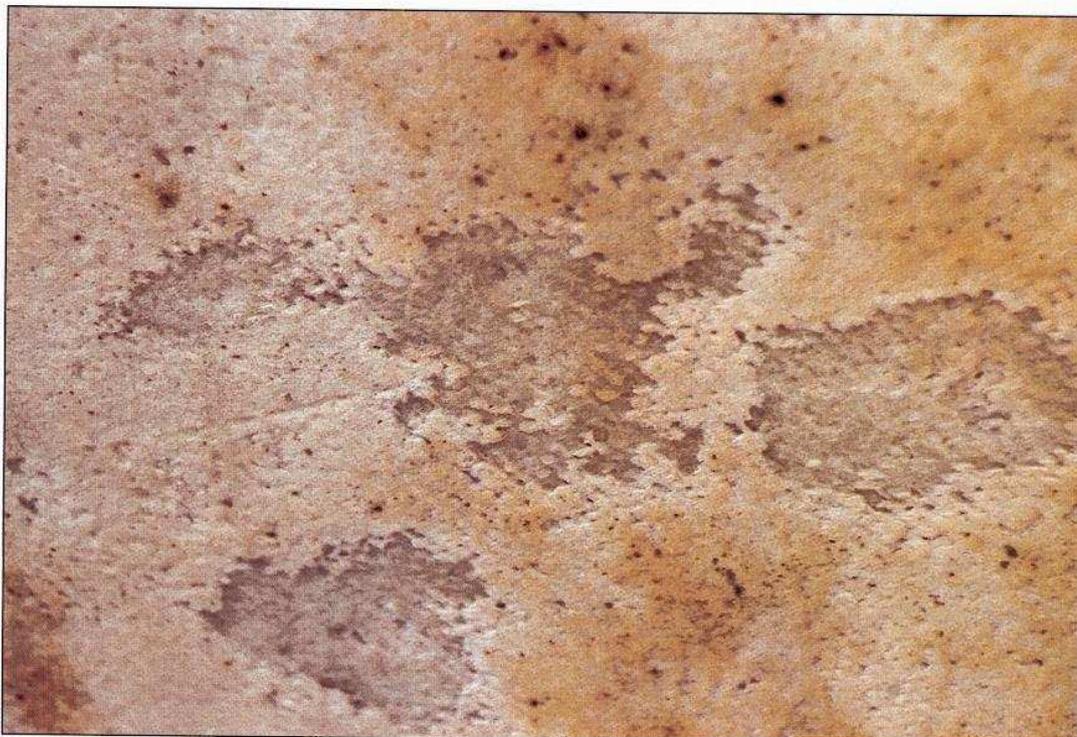
- photo 2-31 : le sablage a enlevé les 2 premiers mats, le premier roving, et on arrive sur le mat suivant.

Photo 2-31 : dégradation importante du stratifié

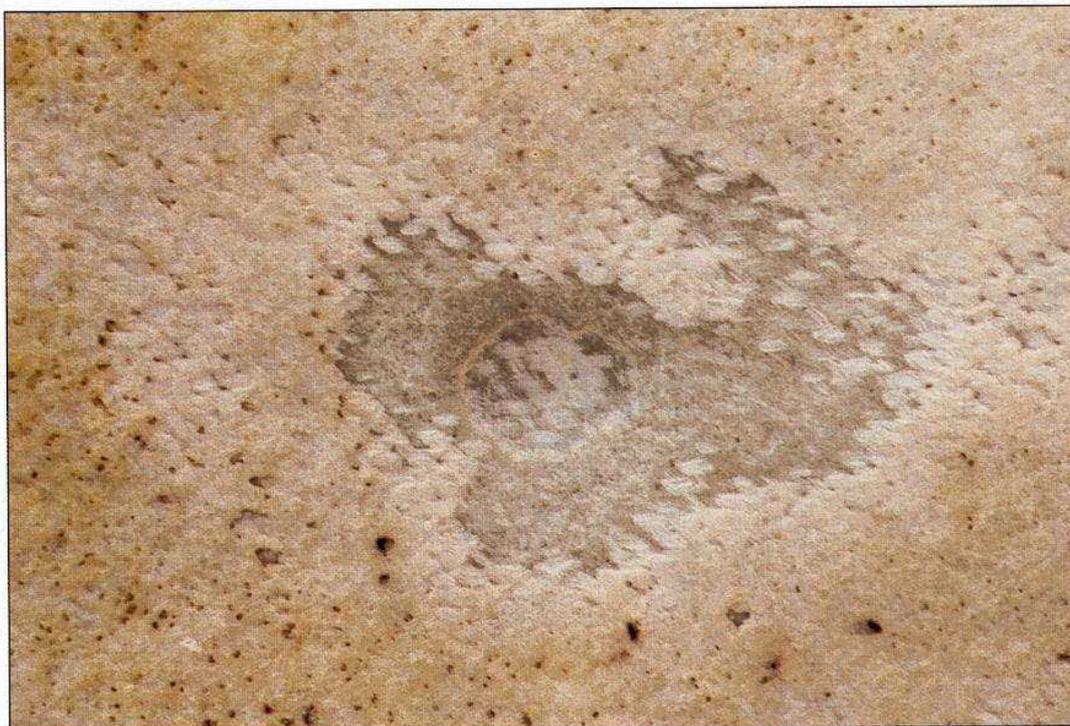
Photo 2-32 : dégradation des premiers mats, du roving suivant, des mats suivants et enfin du 2ème roving. Profondeur du cratère : 9 mm

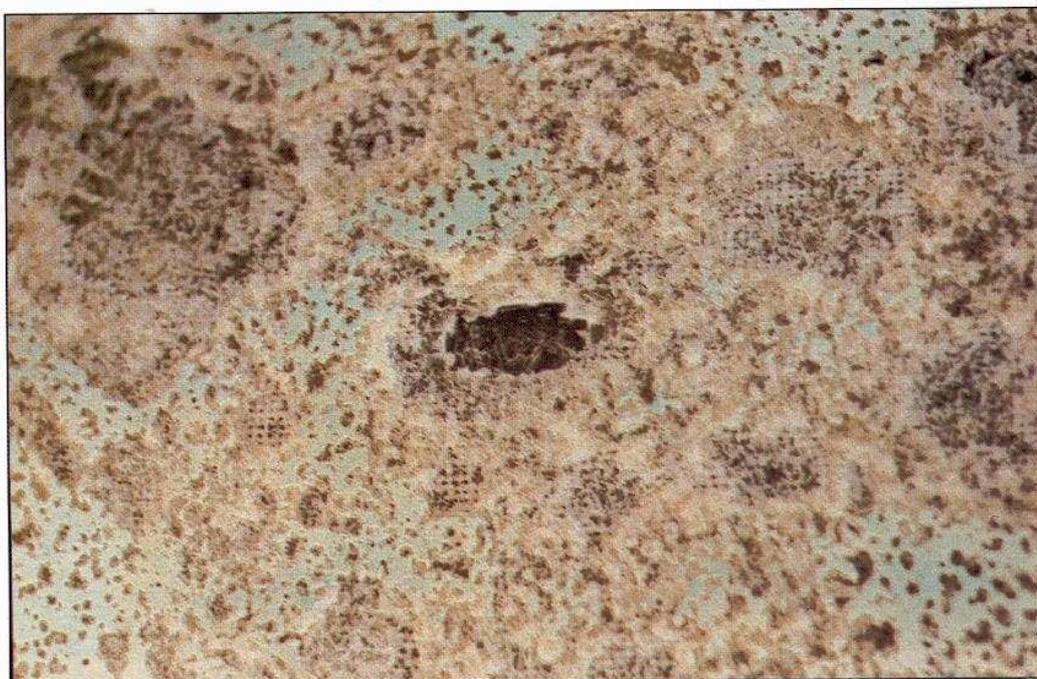
Photo 2-33 : dégradation des premiers mats, du tissu léger suivant et des mats suivants

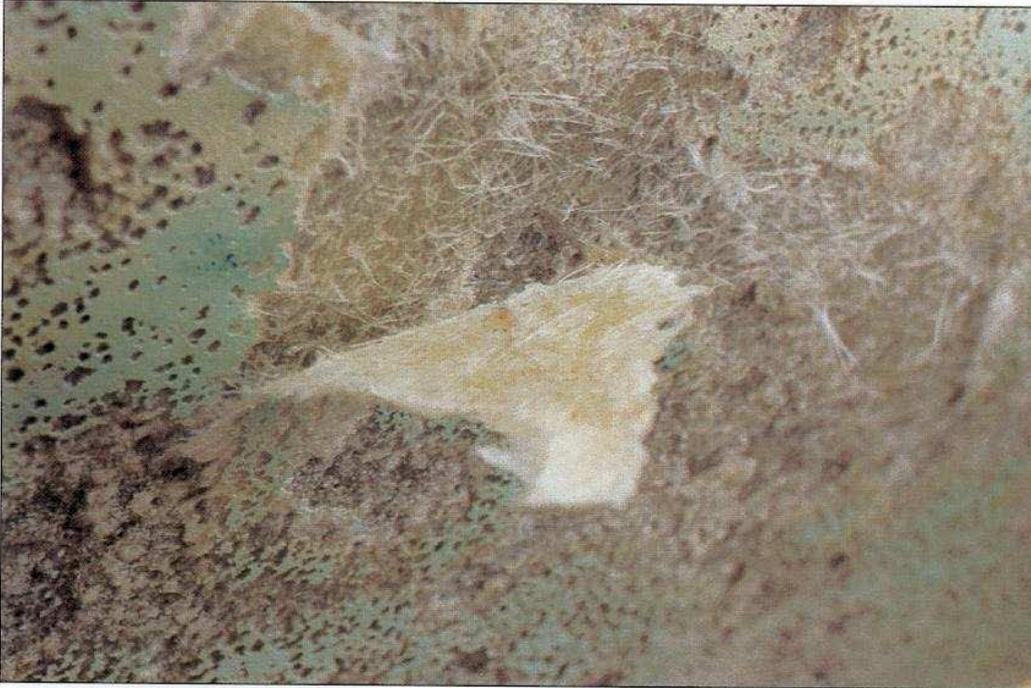
Photo 2-34 : les premiers mats s'arrachent facilement. L'interface avec les plis suivants est pauvre en résine

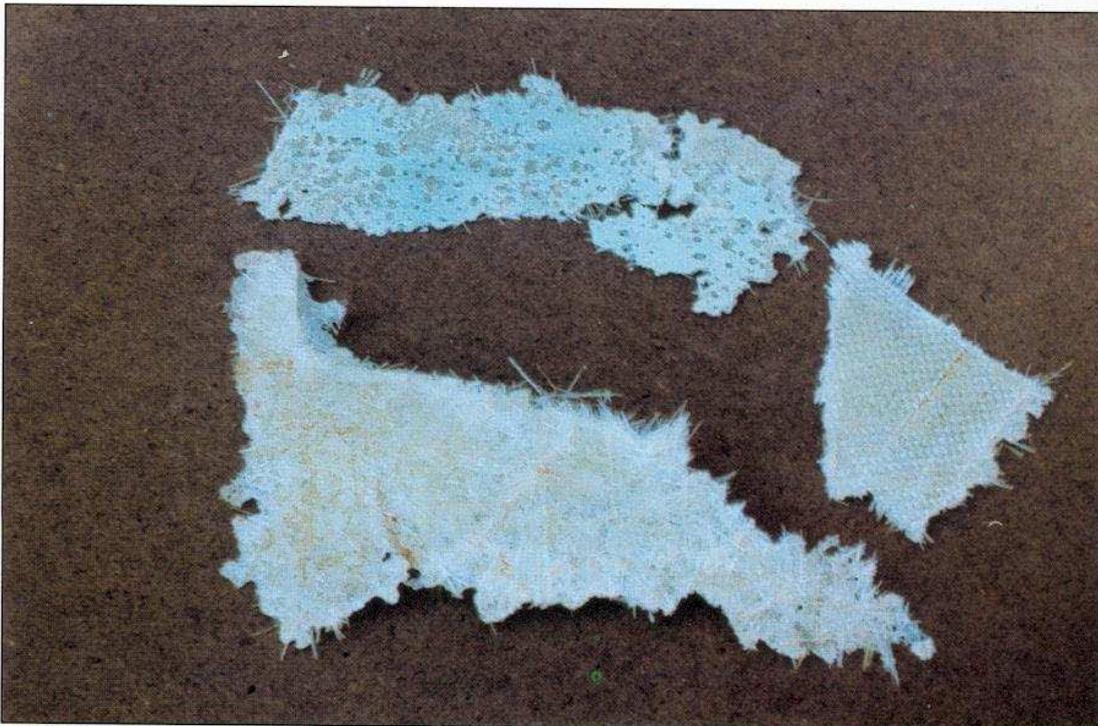
Photo 2-35 : en bas : vu côté gelcoat. En haut : la face du mat est pauvre en résine. A ^{droite} gauche : le tissu léger est pauvre en résine.

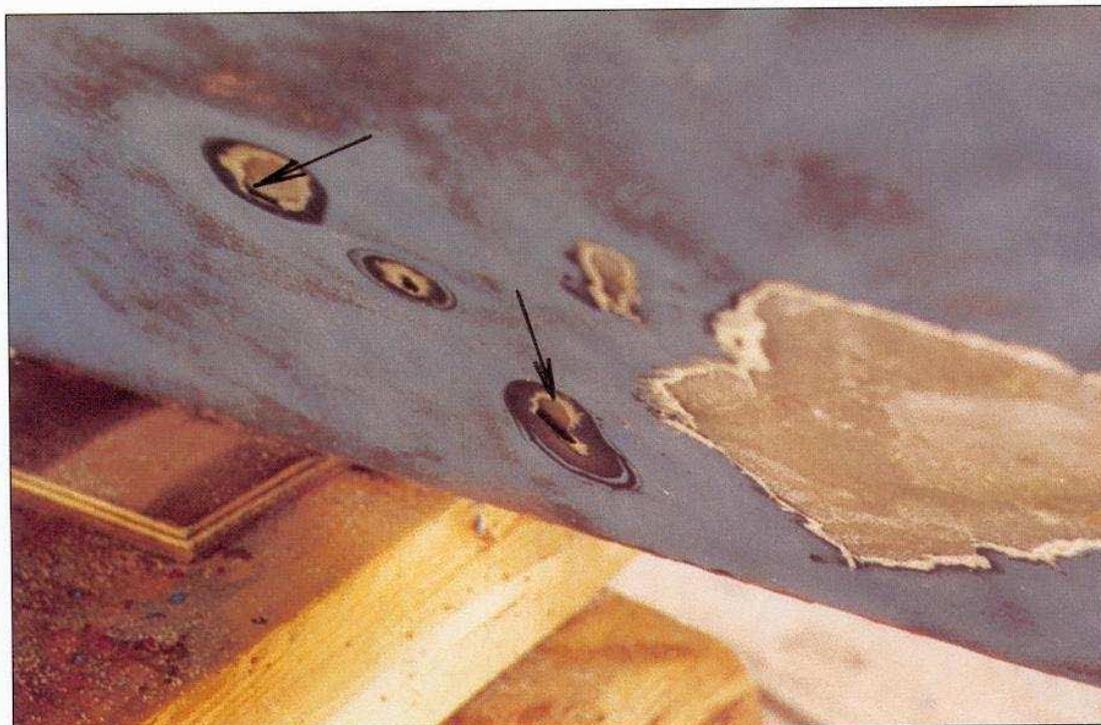
Photo 2-37 : dans le trou on voit le vide entre la couche dure et le pli suivant

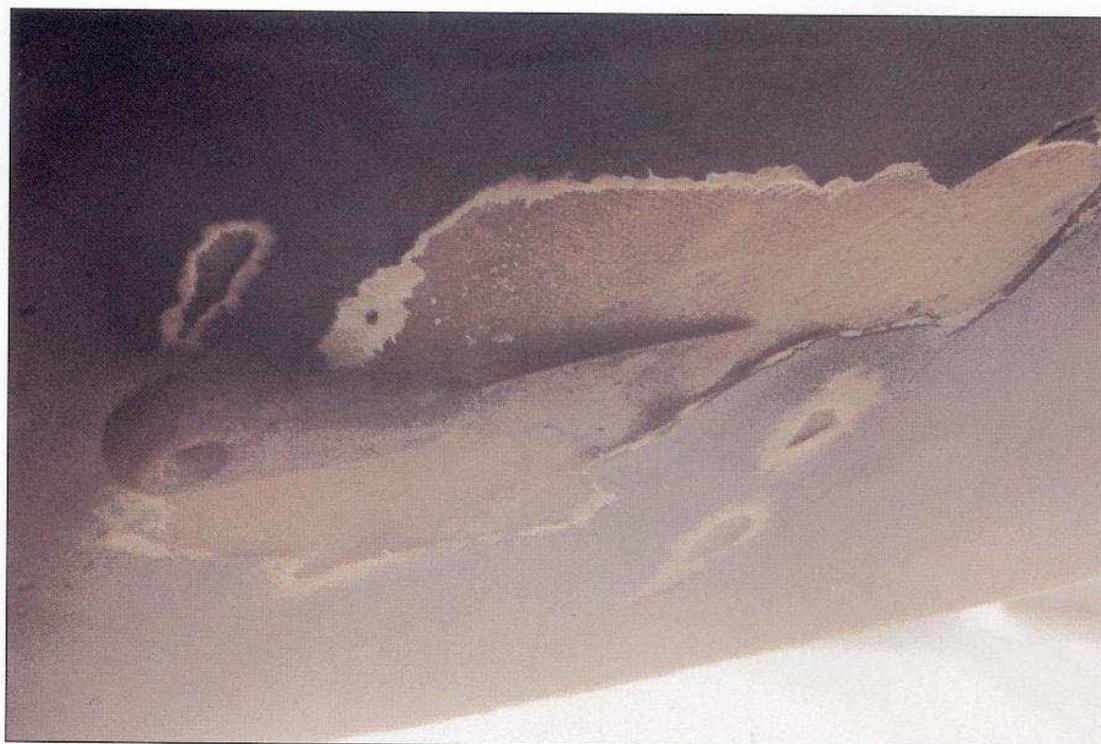
Photo 2-38 : la couche dure se détache facilement du pli suivant

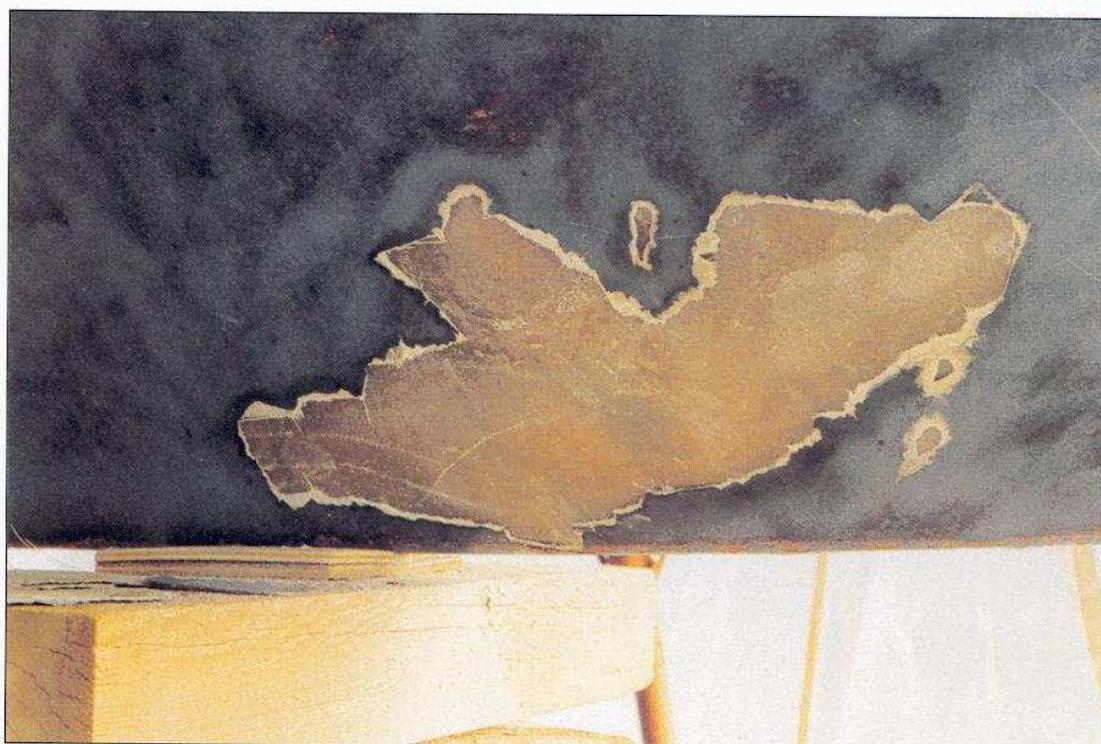
Photo 2-39 : la couche dure se détache facilement du pli suivant

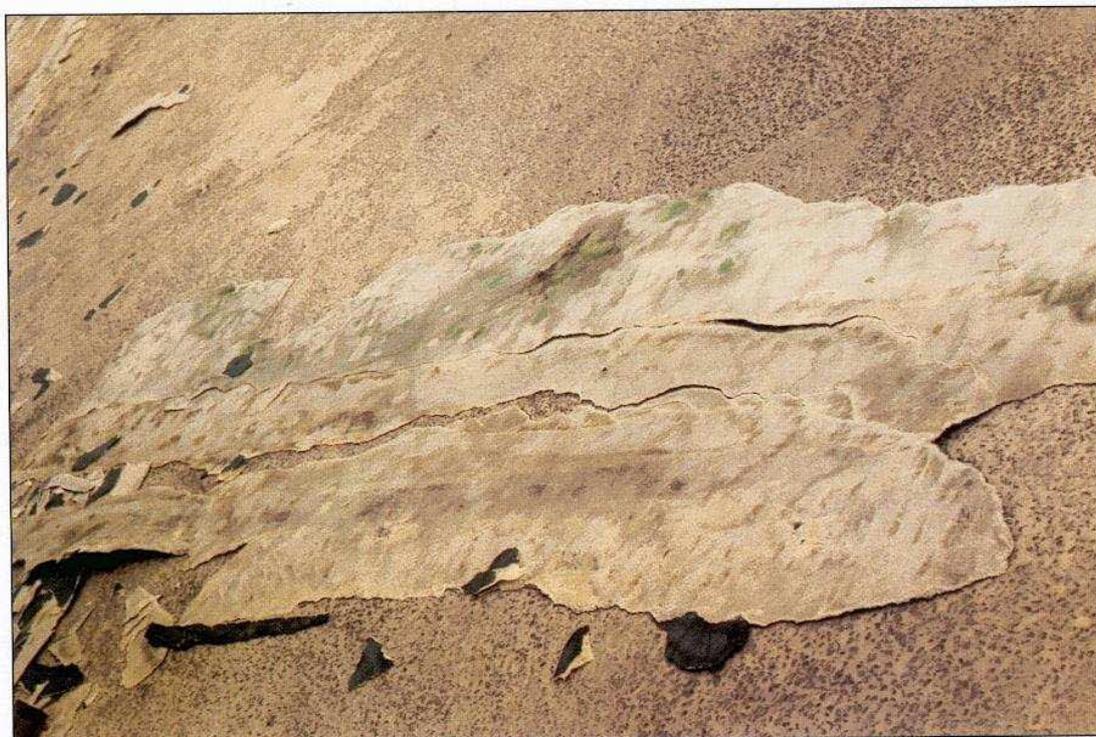
Photo 2-41 : cette couche dure a été "pelée" par bandes de 2-3m de long

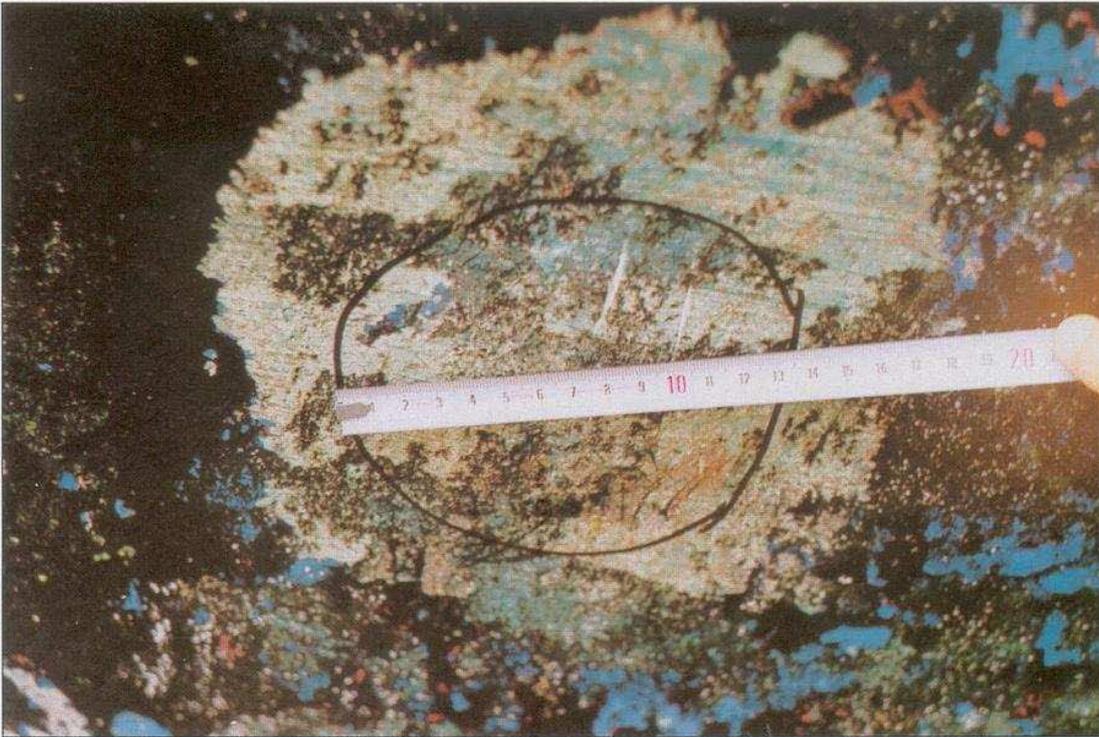
Photo 2-42 : très grosse cloque (Ø 13 cm - flèche 5 mm) sous le 3ème mat

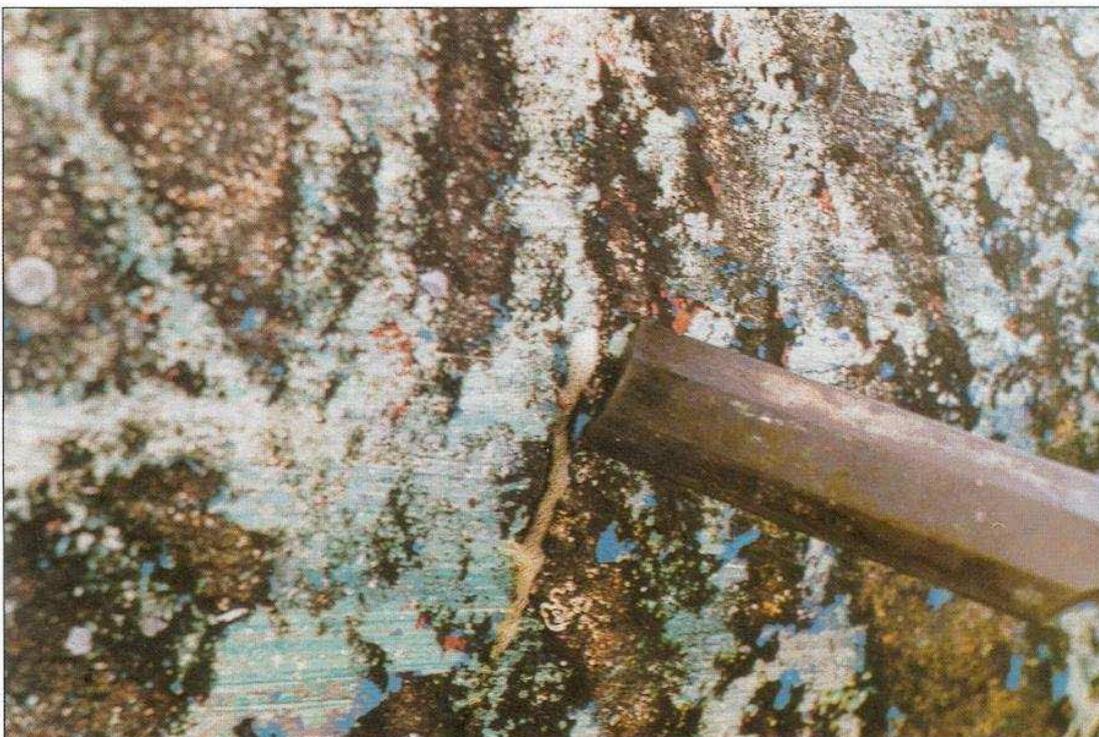
Photo 2-43 : le "jus" osmotique sort à flot

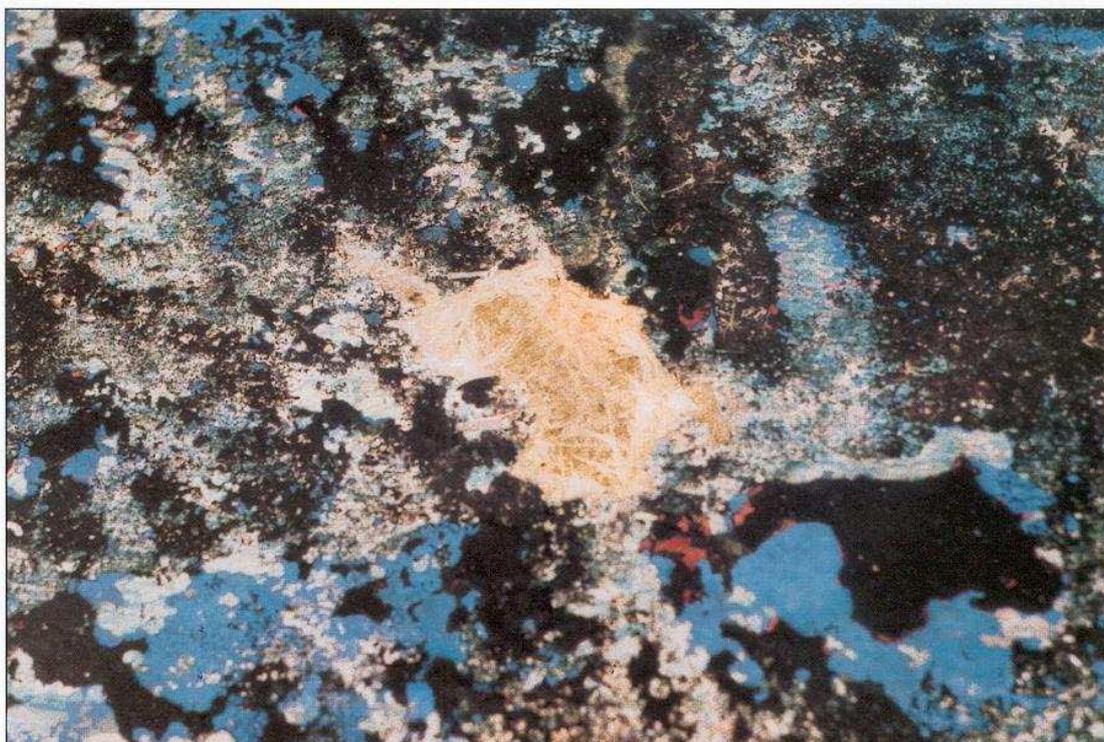
Photo 2-44 : l'attaque est sous le 2ème mat

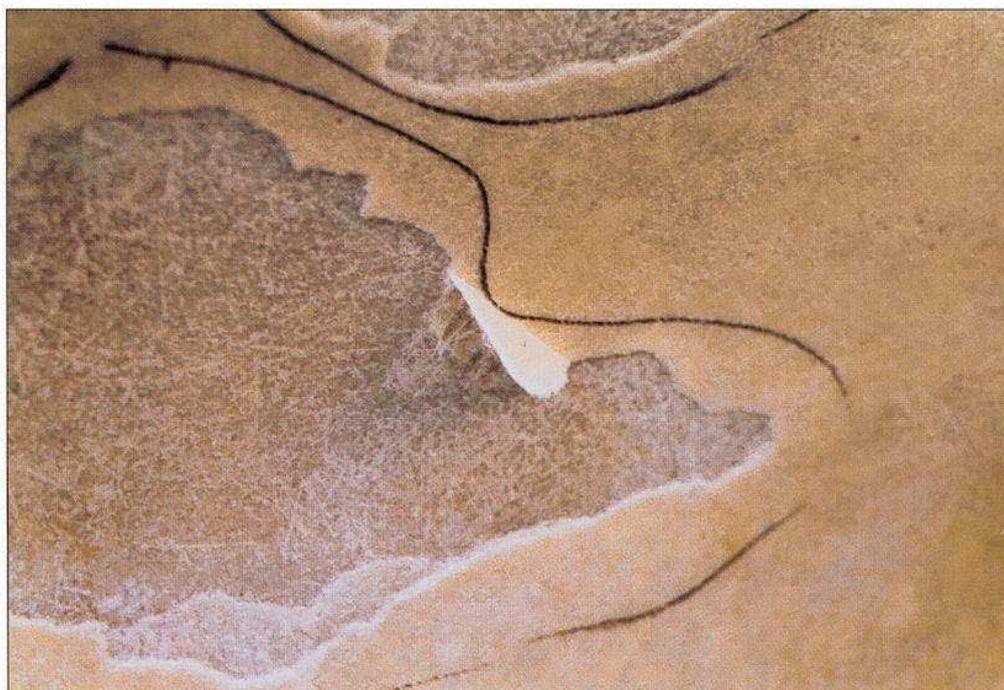
Photo 2-45 : les zones délaminiées sont importantes

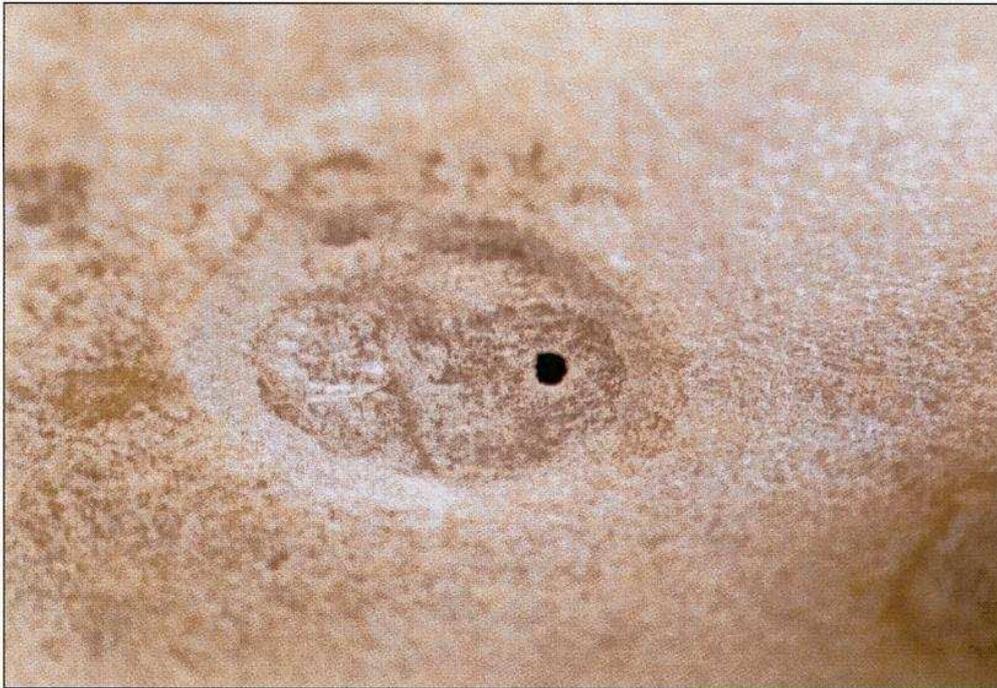
Photo 2-46 : le sablage a percé le stratifié

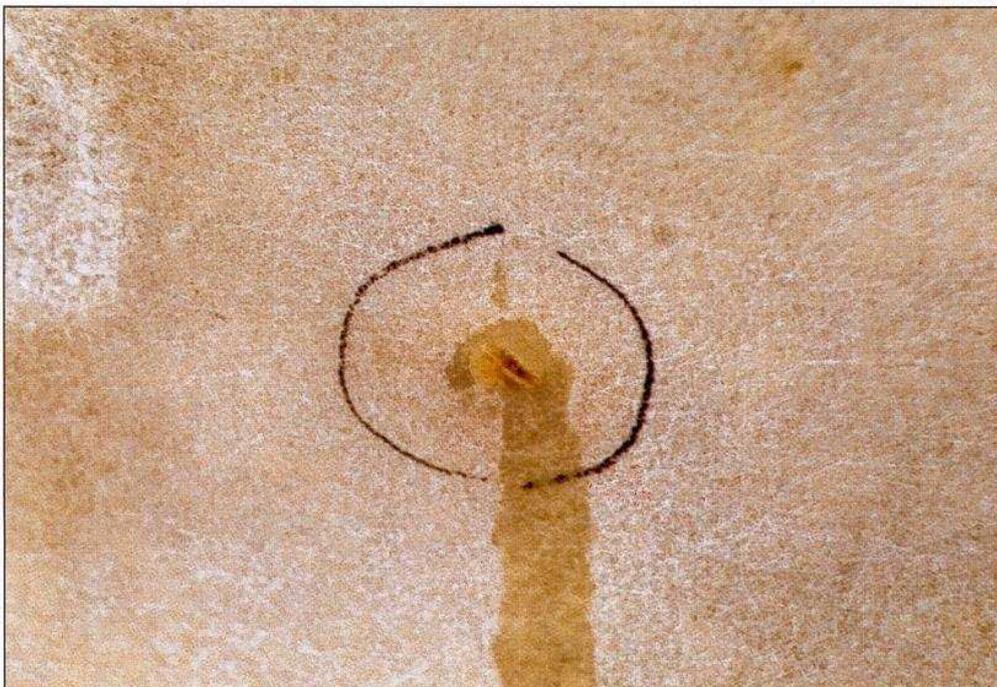
Photo 2-47 : le "jus" s'écoule encore : le sablage n'a pas ouvert cette cloque profonde

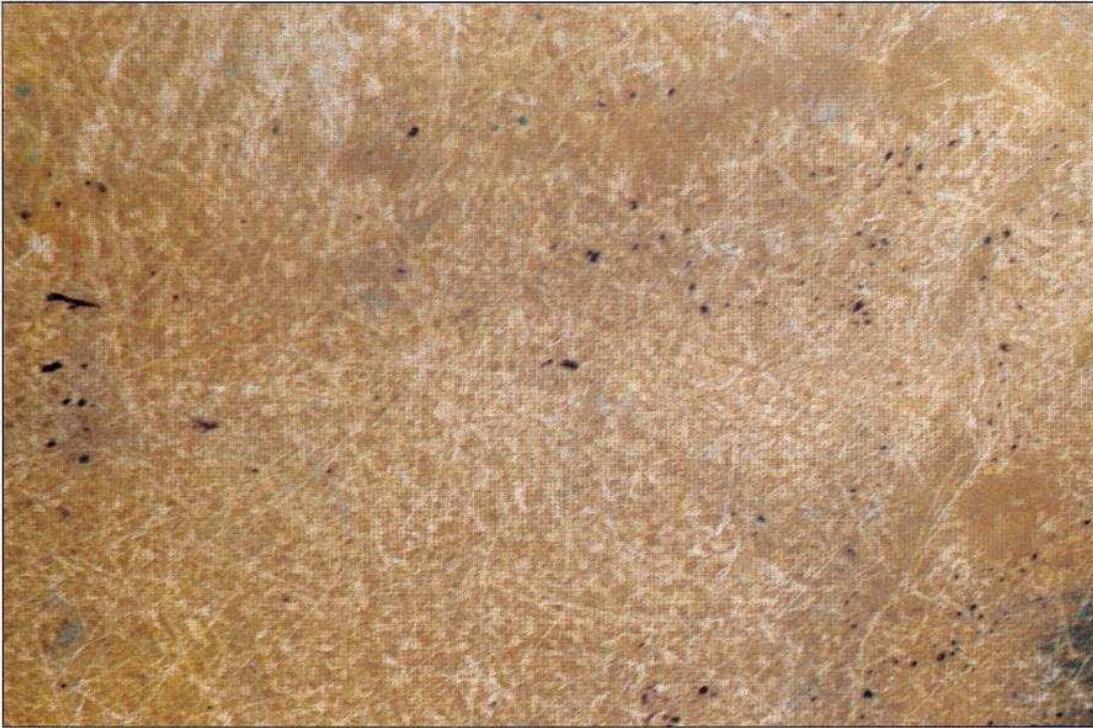
Photo 2-48 : coque sans gelcoat. Décohésion fibres/résine : zones blanches

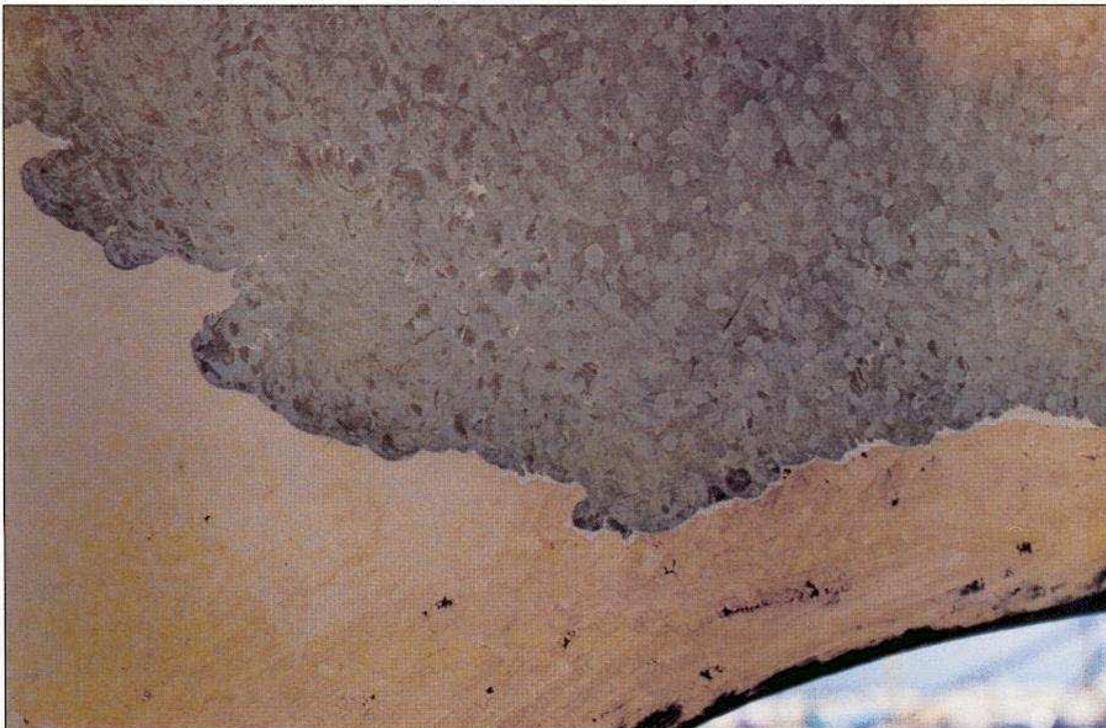
Photo 2-49 : délai trop long entre gelcoatage et stratification. Pas d'attache entre gelcoat et résine du stratifié. Le gelcoat se pèle facilement

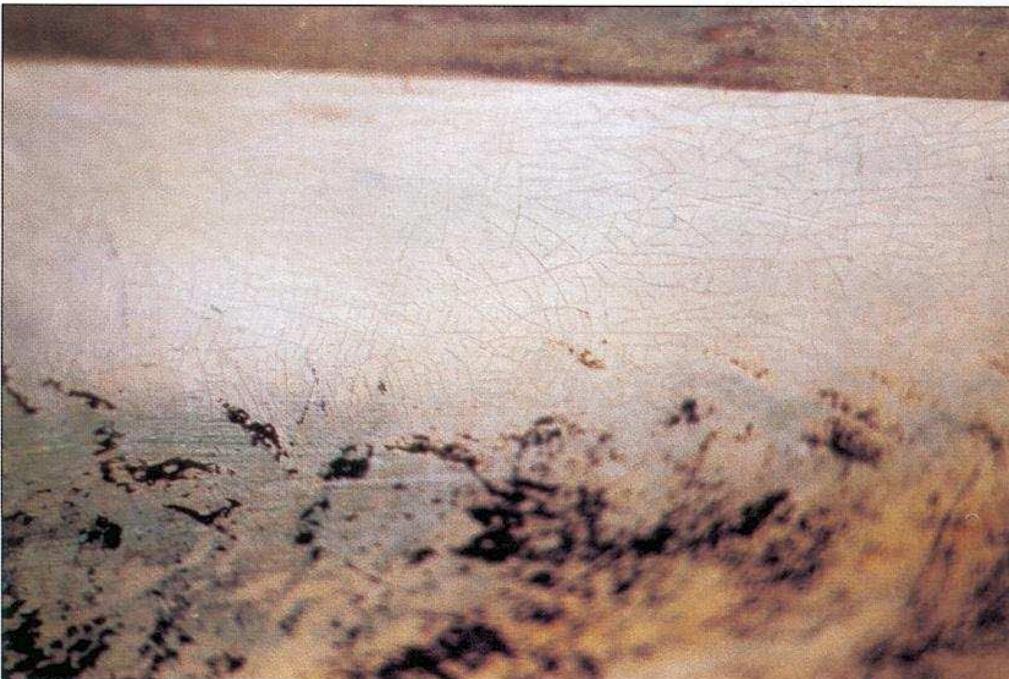
Photo 2-51 : gelcoat fendillé
