# Une petite synthèse sur les problèmes d'échangeurs

Par quebec **Date document 15/02/2014**

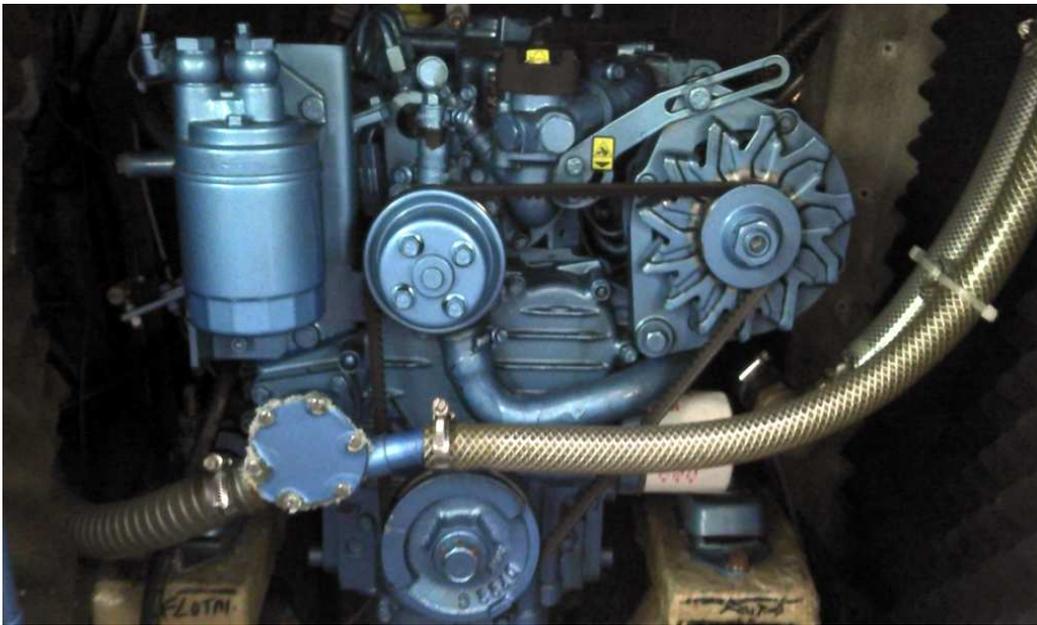
On voit le break syphon à droite. Il est en fait entre la pompe et l'entrée eau de mer de l'échangeur.

(la conduite au refoulement de la pompe était déjà déboité avant l'image)

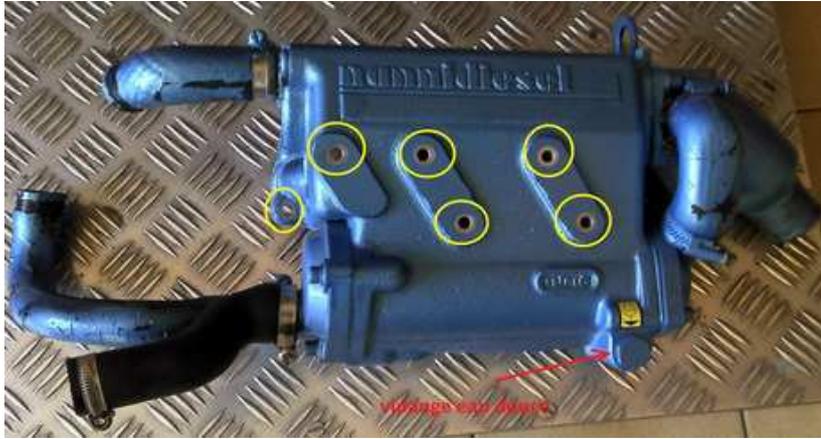
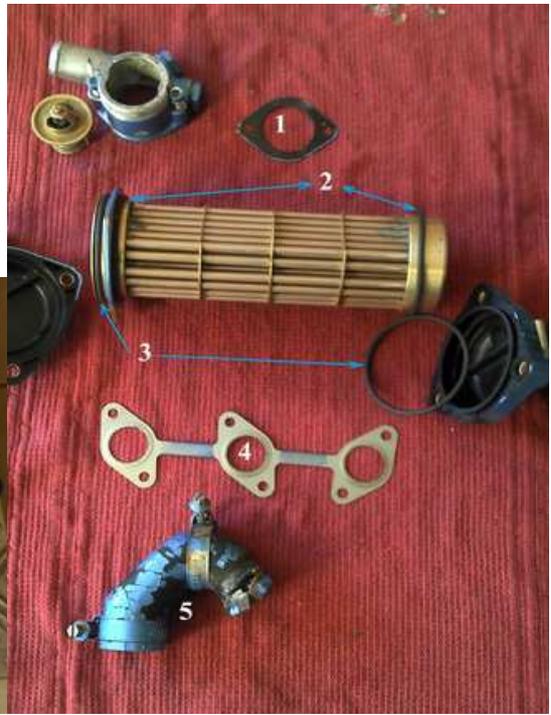
Le bouchon de vidange est sur l'arrière de l'échangeur en partie basse. il est repéré par le pictogramme jaune. Pour l'eau de mer, il suffit de déboiter la durite entrée de l'échangeur.

Pour le démontage, une fois toute les durites ôtées, il suffit de dévisser les six vis en façade que j'ai repéré en jaune , sans oublier celle de gauche,inférieure qui est plus courte et bien cachée derrière l'alternateur.

L'autre image est ce que j'ai envoyé à Nanni pour commander les joints. Je leur ai signalé que se serait bien qu'ils publient les références. Je devrait pas tarder à les recevoir, si elles sont sur les pochettes, je posterai.

Dans l'ordre:

1 > joint de calorstat (calorstat testé et ok)

2> joint torique de faisceau

3> joint torique de coquilles (à priori les mêmes que le faisceau mais reste à confirmer)

4> joint de collecteur d'échappement

5> durite eau de mer coquille/coude d'échappement.

Voici les références des joints de la photo ci dessus

- 970314251 > 1 joint de calorstat
- 48418183>> 4 joints torique (échangeur et de coquilles d'échangeur)
- 970313799>> 1 joint de collecteur d'échappement
- 48328175>> 1 durite sortie échangeur/coude de refroidissement

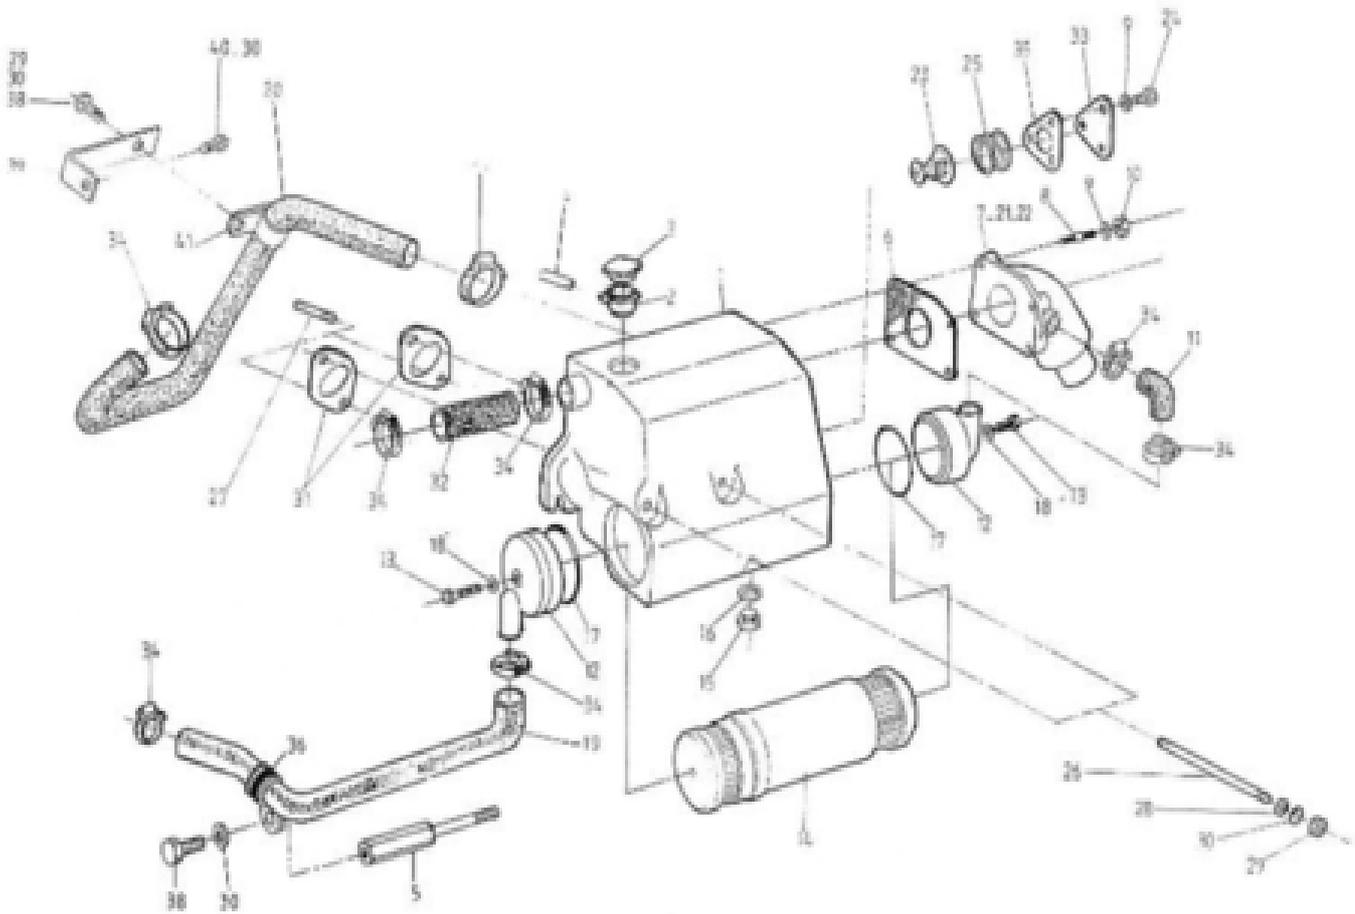
il est préférable de tomber tout le bloc car il faut inspecter les toriques 17 côté alternateur. Si tu as l'accès et la place par l'arrière tu peux le faire sans démonter l'alternateur.  
 l'échangeur est fixé sur latéral du bloc moteur avec filetage de part en part de l'échangeur (sur nanni 3.75) ce qui implique 20 ou 30 cm de place sur le coté....donc meme si boulons accessibles.....déposer culasse est peut etre plus compliqué que de carrement sortir le moteur ?  
 Sur certains moteurs Nanni (2.45), pour sortir le bloc complet, il y a un boulon en bas qui pose problème, car mal placé: je connais des gens qui ont déculassé, mais je n'ai pas vérifié.

La vidange, oui, par le bouchon 15 pour l'eau douce et par la pompe eau de mer ou en déboitant la durite 19 pour vidanger l'eau de mer.

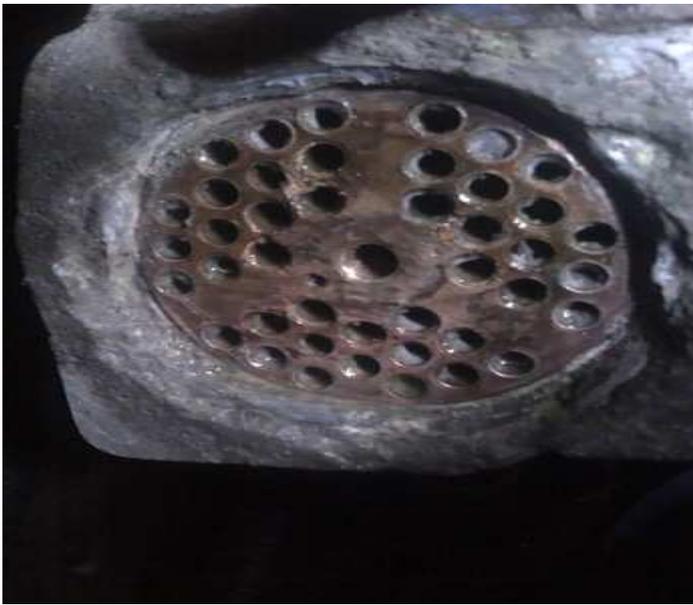
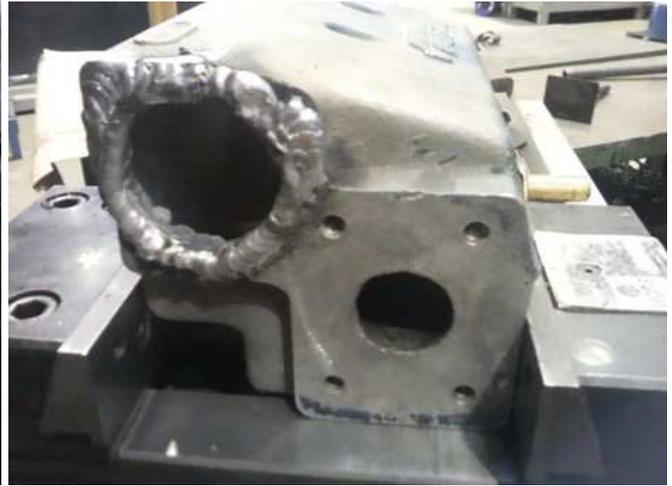
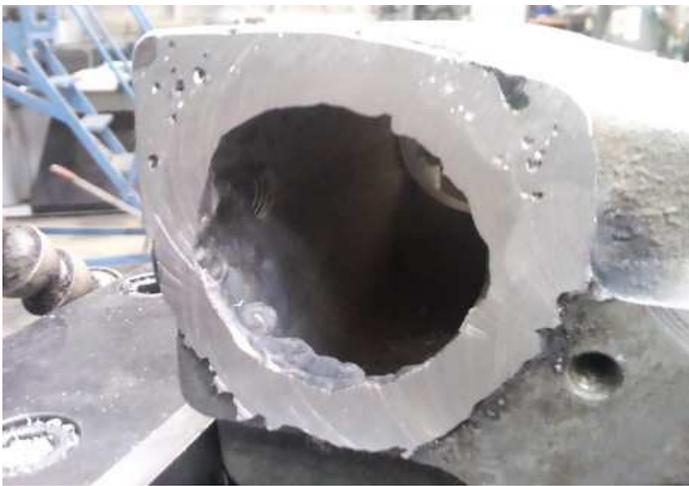
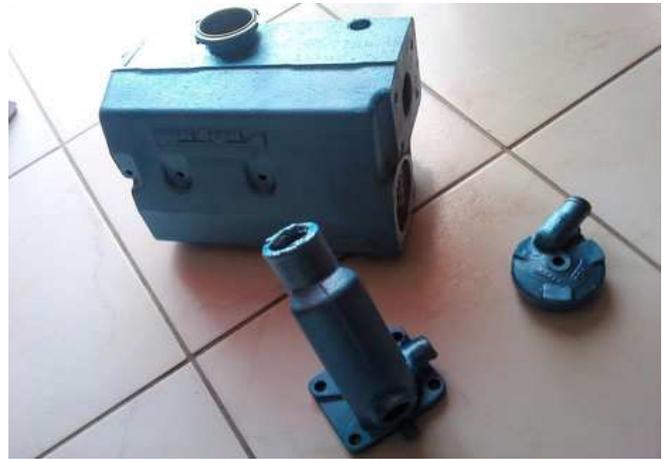
j'ai sorti mon moteur et démonté l'échangeur et son faisceau (voir un ancien sujet). J'ai enlevé la partie alu corrodée puis des collègues ont rechargé en soudure puis réusiné. Je viens de commander les joins torique, y'a plus qu'a remonter l'ensemble.

J'ai réussi à sortir le faisceau d'eau de mer mais avec une presse hydraulique!!!. En tapant au marteau (avec une cale de bois) rien ne bougeait. le faisceau était comme soudé à l'intérieur.  
J'ai aussi tenu 2 ans en bourrant de pâte téflon pour joints.

J'ai aussi fait refaire la partie d'arrivée d'eau sur le coude d'échappement.

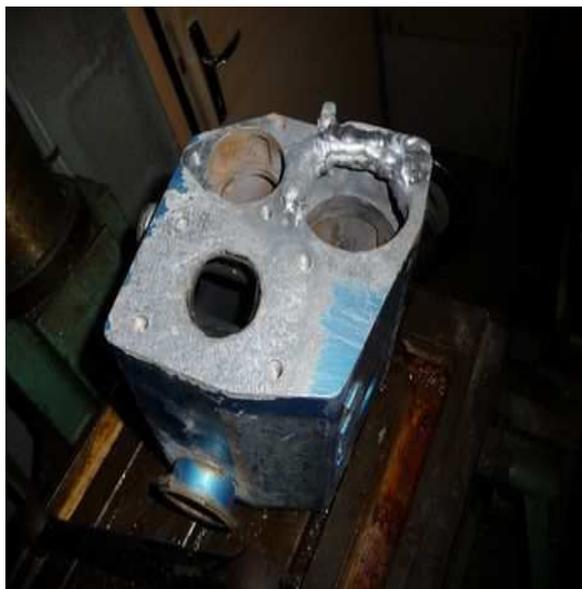
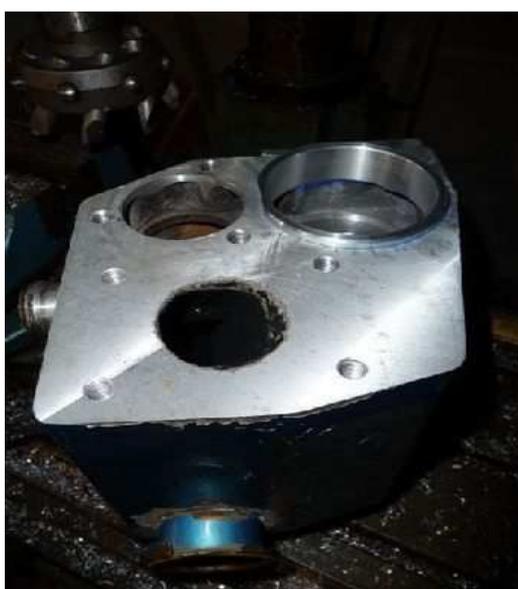
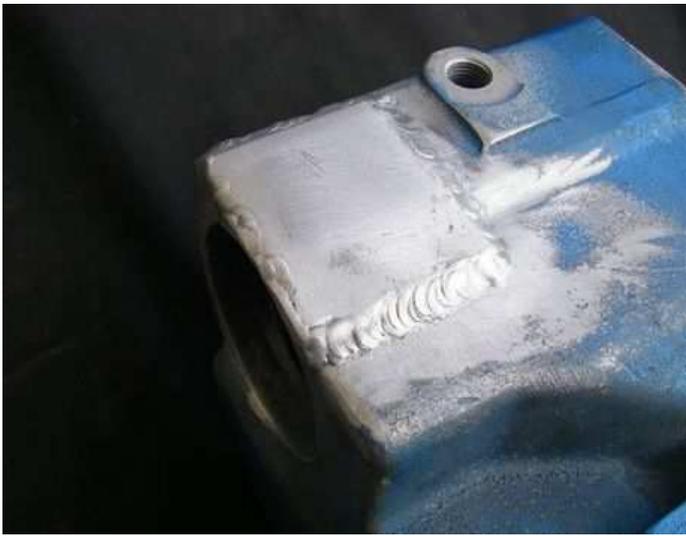
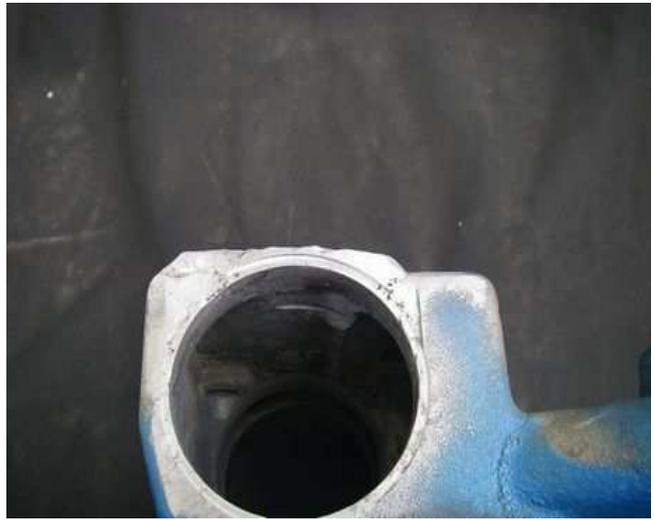
Finalement j'ai collé la frette au joint auto-bleu, quelques jours de séchage avant le remontage.

Décaper la fonte d'alu "bouffé" par l'électrolyse à la fraise carbure,  
Recharger au tig la partie corrodée, dans son cas toute la partie basse de la portée est partie,  
Réaléser à +5mm  
Fretter une portée correcte collée soit à l'époxy soit au mastic colle polyuréthane, je n'ai pas encore cherché la bonne colle.

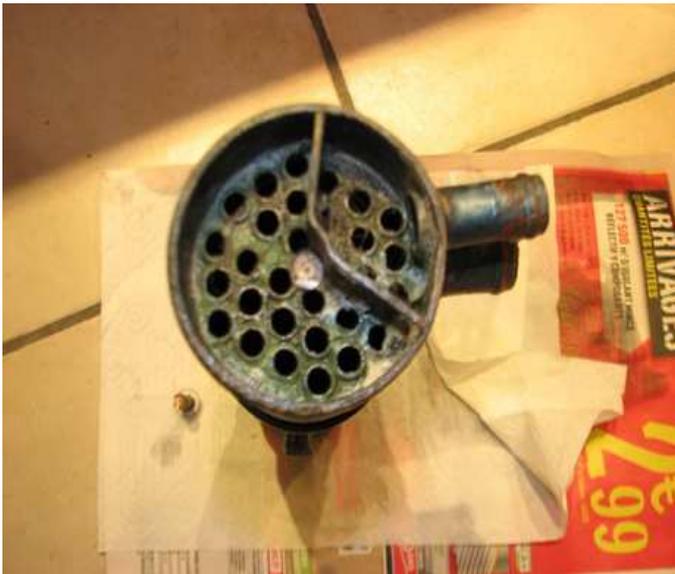
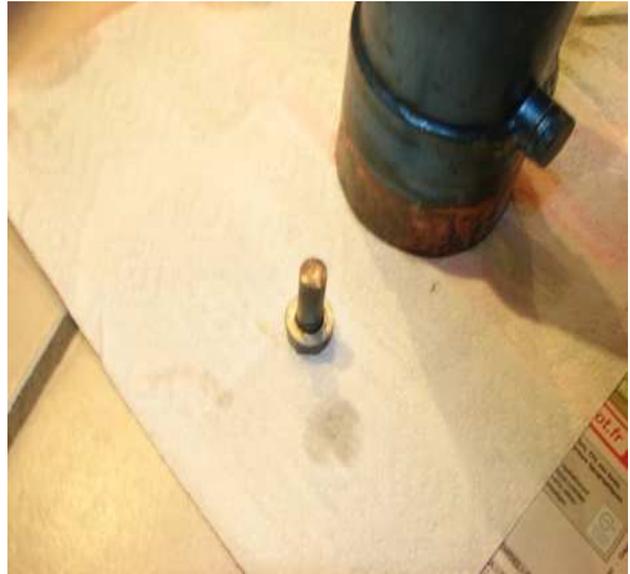
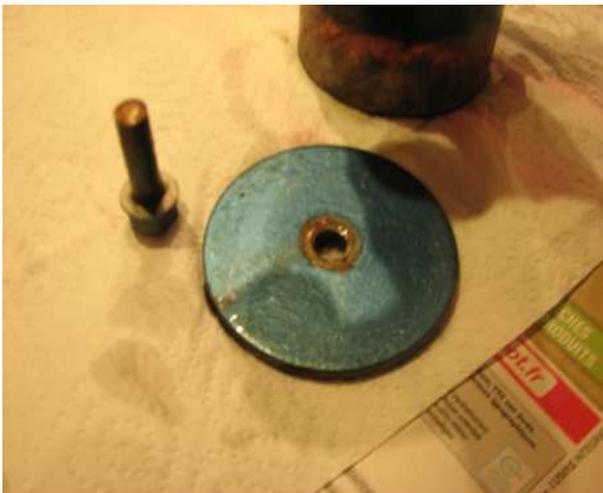
entretien échangeur  
bonsoir

pour faire durer:  
démonter les extrémités  
nettoyer, enlever l'alumine et toutes oxydations  
graisser les portées des joints et du faisceau  
remonter avec des joints neufs  
ne pas mettre de pate à joint mais de la graisse qui isolera et préservera les portées  
le faire au minimum tous les deux ans  
le mieux tous les ans

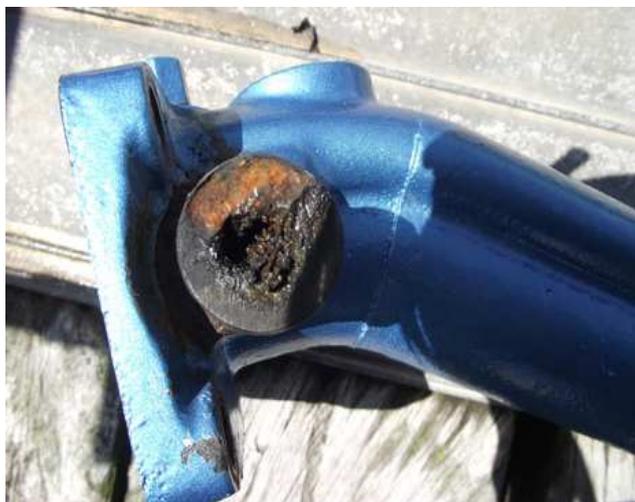
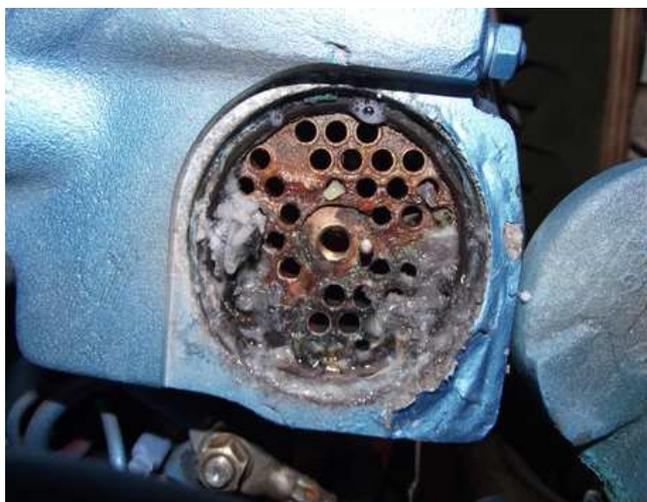
ce que j'ai découvert sur mon moteur 3,75 HE de 2001 mais peu d'heures (150) sur un EDEL 820 acheté cette année

Après un déclenchement d'alarme température d'eau j'ai entrepris de visiter mon échangeur : déposé mon alternateur (vis de flasque trop longue)les flasques , mais impossible de sortir le faisceau en laiton soudé au corps alu de l'échangeur je l'ai finalement tringlé avec une tige filetée en laiton de 4mm . ça s'et gâté au remontage car la portée avant était corrodée et malgré le kit joints/rondelle inox je n'avais plus d'étanchéité . Après avoir essayé plusieurs solutions :reconstitution de portée avec bicomposant epoxy, ajout de pate bleue avant et après les joints toriques etc....rien n'y a fait. j'ai finalement résolu d'étancher avec du joint cristal a l'extérieur de la flasque Depuis c'est étanche et le moteur tourne comme une horloge  
mais a m'a pris une semaine entière entre dépose repose ,temps de séchage, essais , redémontage etc...

la pipe d'échappement en fonte m'est restée dans la main quand j'ai voulu la décalaminer
