Voile

Remettez votre bateau à neuf...

...en **30 étapes**
ou la passionnante histoire d'un Sylphe
acheté 10 000 F et restauré de A à Z.

Rénover son bateau

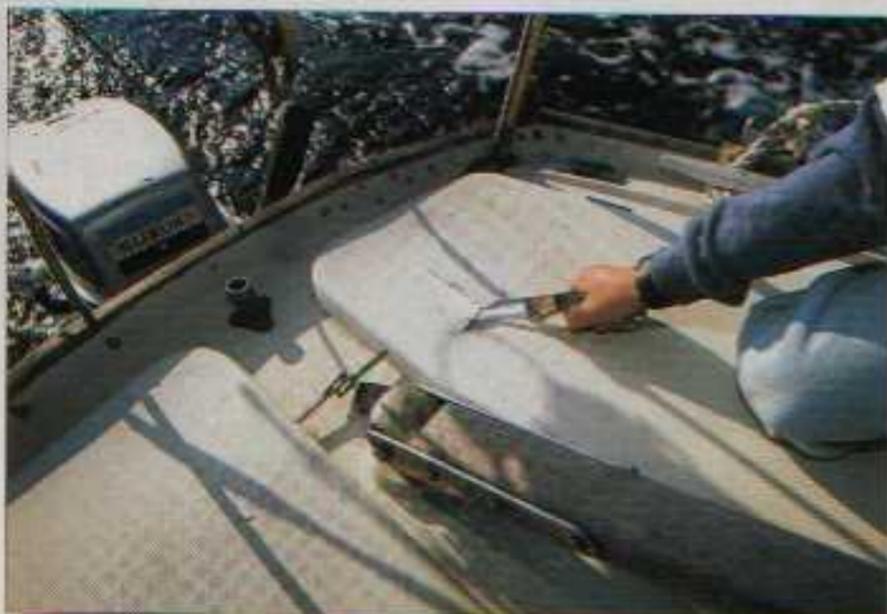
Le capot bâbord du grand coffre arrière est bien malade, la mousse a pris l'eau par une déchirure dans le « plastique ».

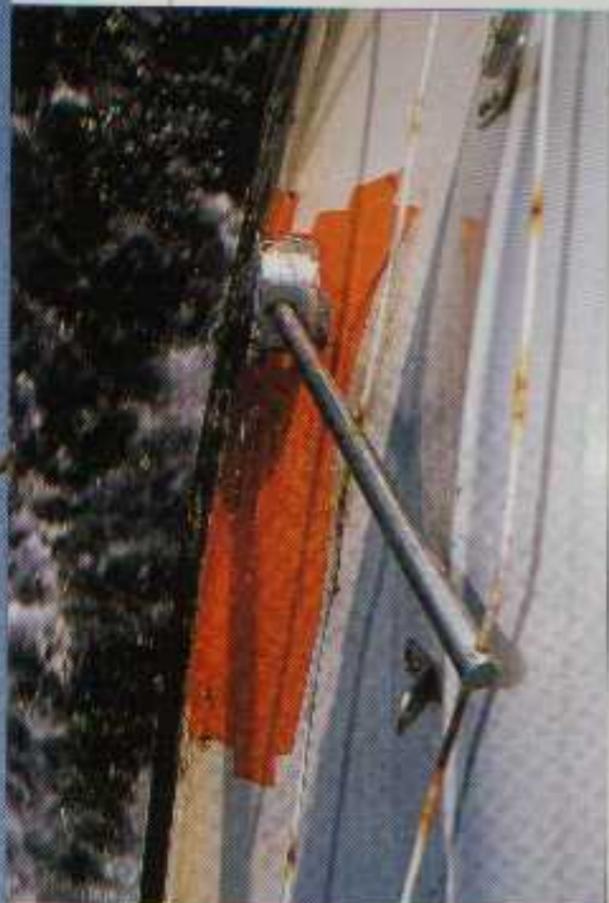
La plupart des chandeliers ont arraché leur support sur le pont, provoquant des entrées d'eau à l'intérieur...

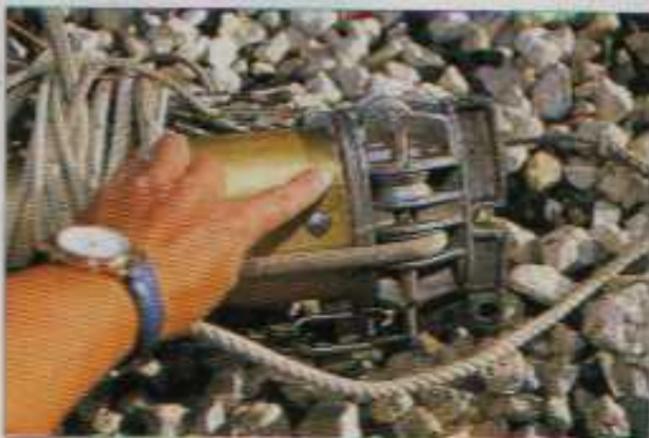
Au pied de mât, on peut déceler des traces de corrosion sur le tube et la pièce moulée.

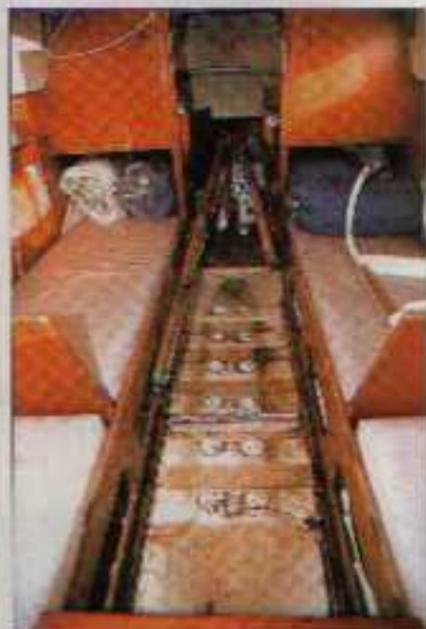
L'intérieur est très humide à cause des fuites sur le pont.

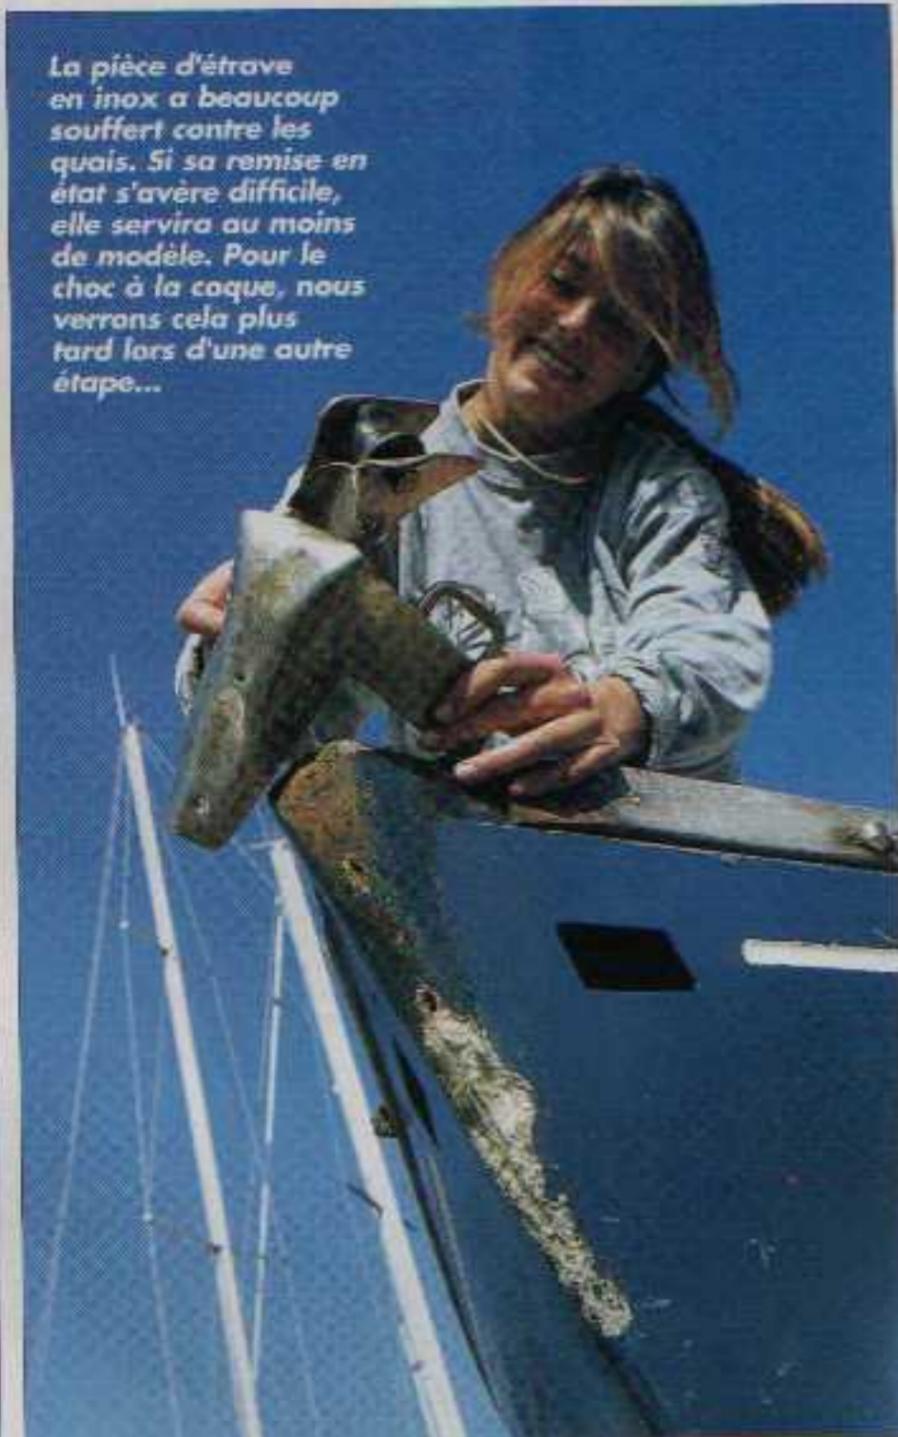
La pièce d'étrave en inox a beaucoup souffert contre les quais. Si sa remise en état s'avère difficile, elle servira au moins de modèle. Pour le choc à la coque, nous verrons cela plus tard lors d'une autre étape...

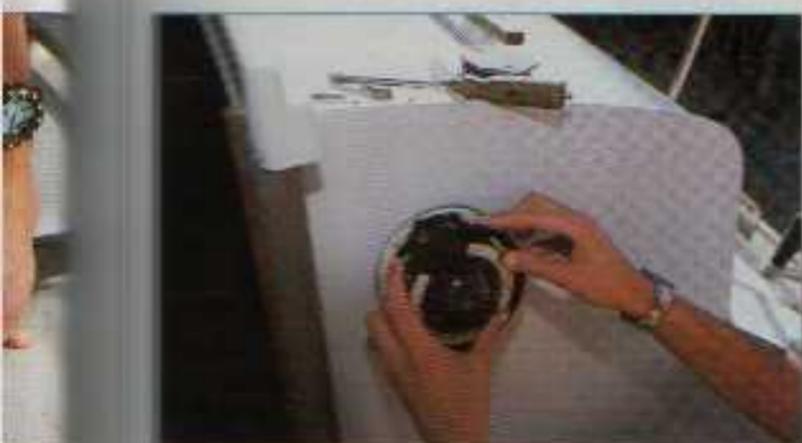
Le compas Ben a fait son temps : il est jauni, cassé, et a perdu la moitié de son liquide.

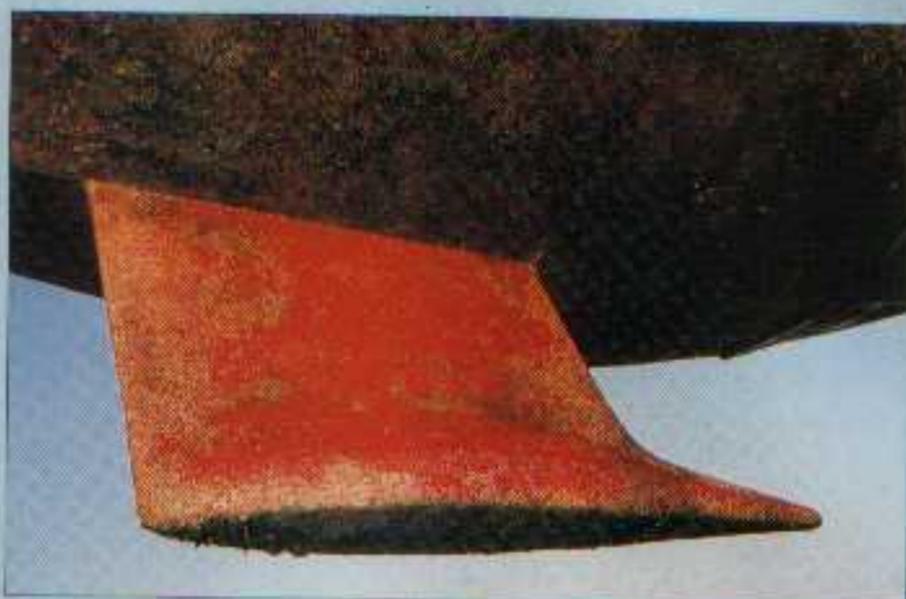
Extérieurement, et avant sa dépose, la quille en fonte d'un poids de 400 kg semblait en bon état.

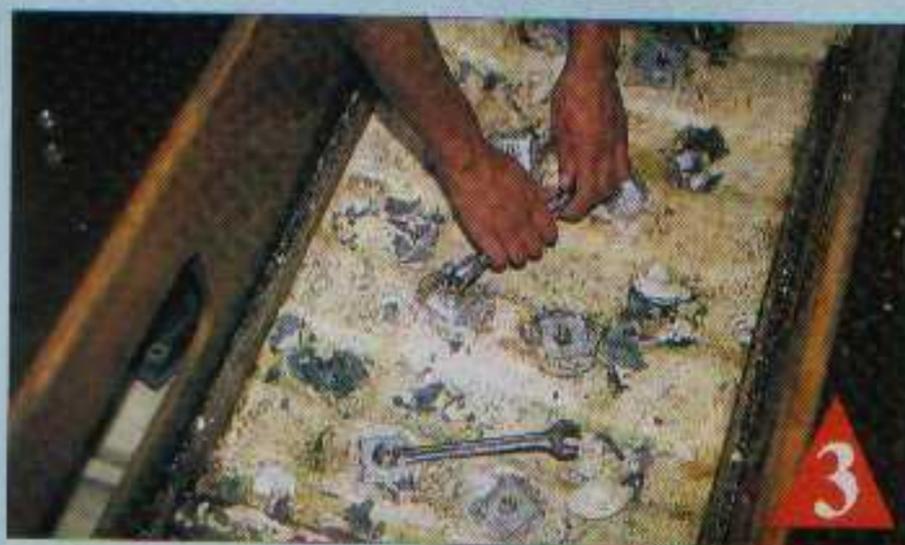
3 Une fois les écrous dégagés de leur « pâte » de protection, une simple clé de 17 s'avéra suffisante pour les desserrer.

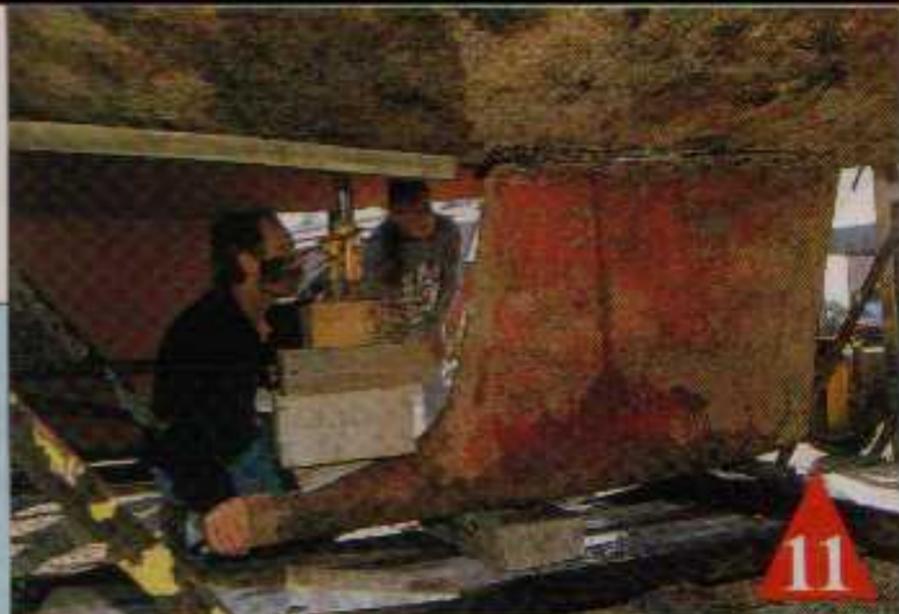
11

Les tiges filetées (les écrous sont desserrés de 2 cm env.) empêchent la quille de tomber d'un coup. Notez la cale dessous.

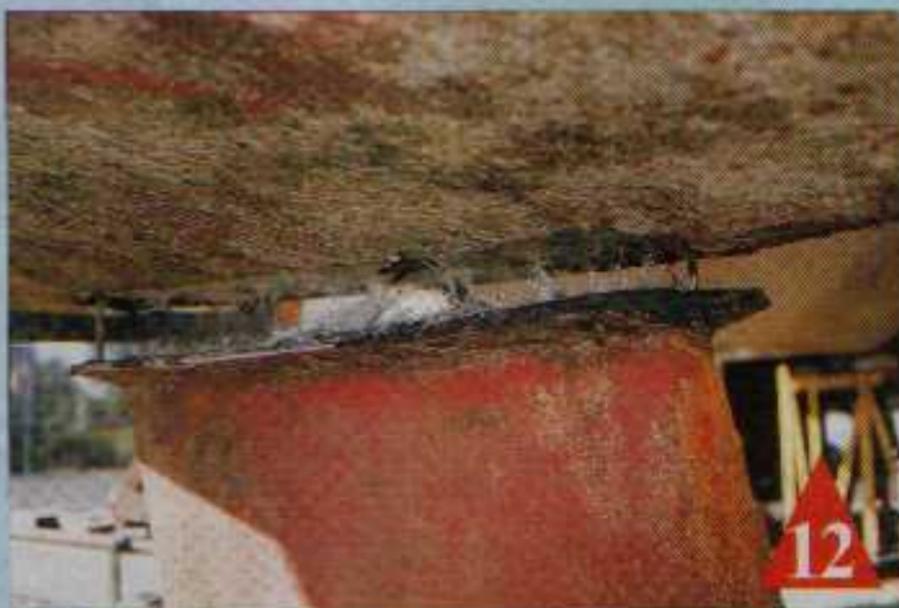
12

Une fois décollée sur toute sa longueur, la quille est descendue progressivement à l'aide des tiges filetées.

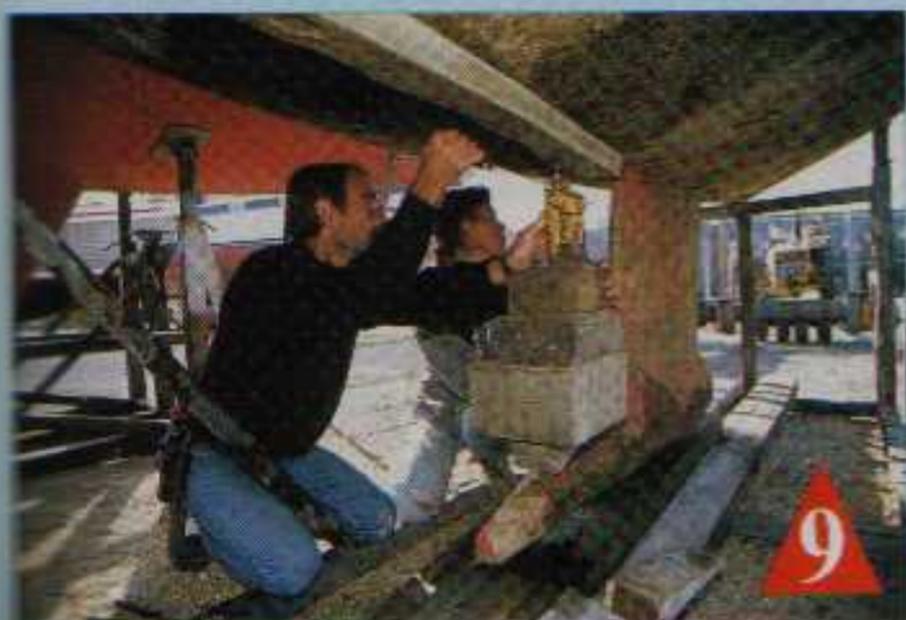
9

Une méthode économique qui évite l'usage d'une grue mais impose un saumon plat dessous pour qu'il puisse se poser.

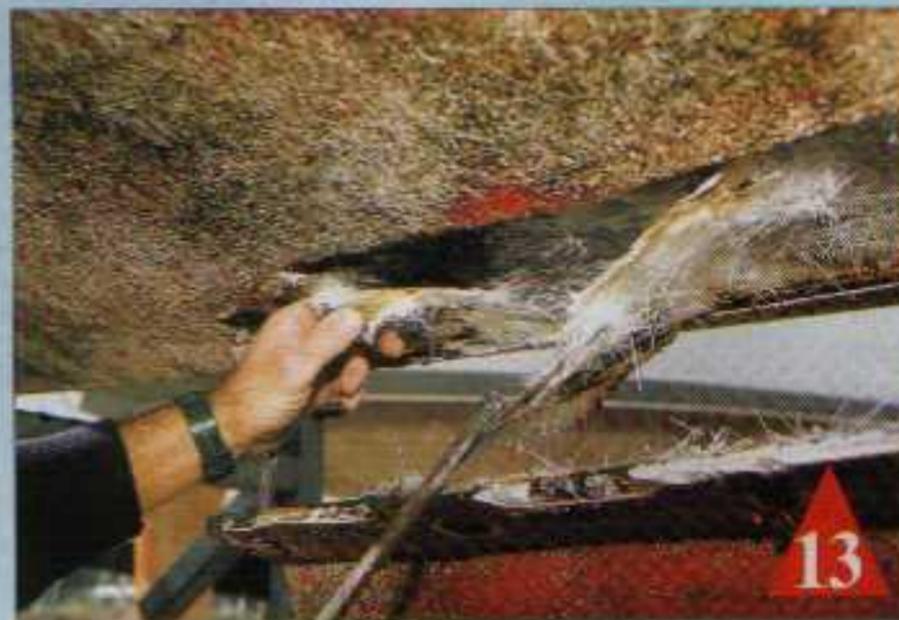
13

On le voit, les quilles de l'époque étaient « collées » à la résine polyester et au mat de fibre de verre. Du solide !

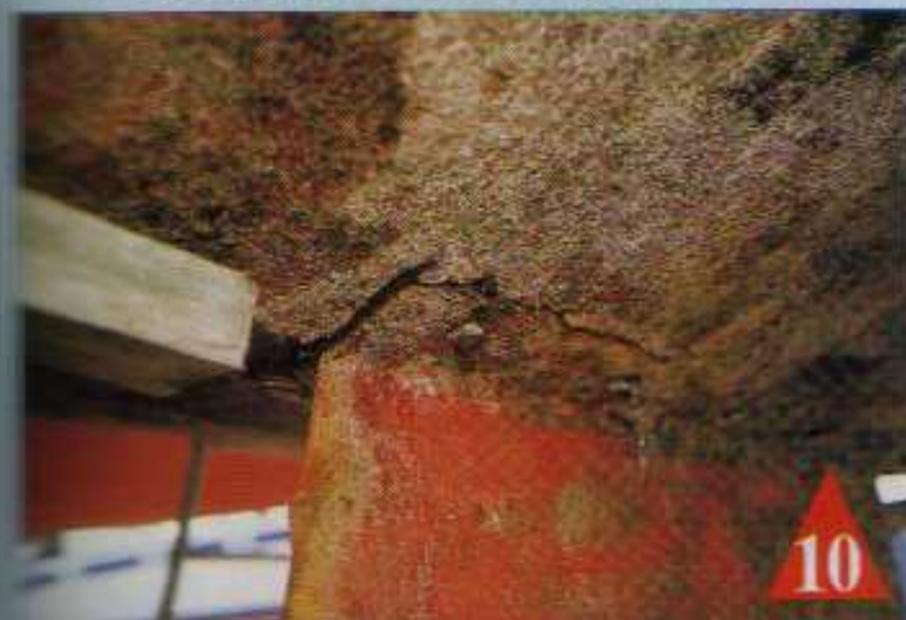
10

Au prix de quelques grincements du fond, la quille s'est enfin décollée, laissant apparaître des traces de rouille.

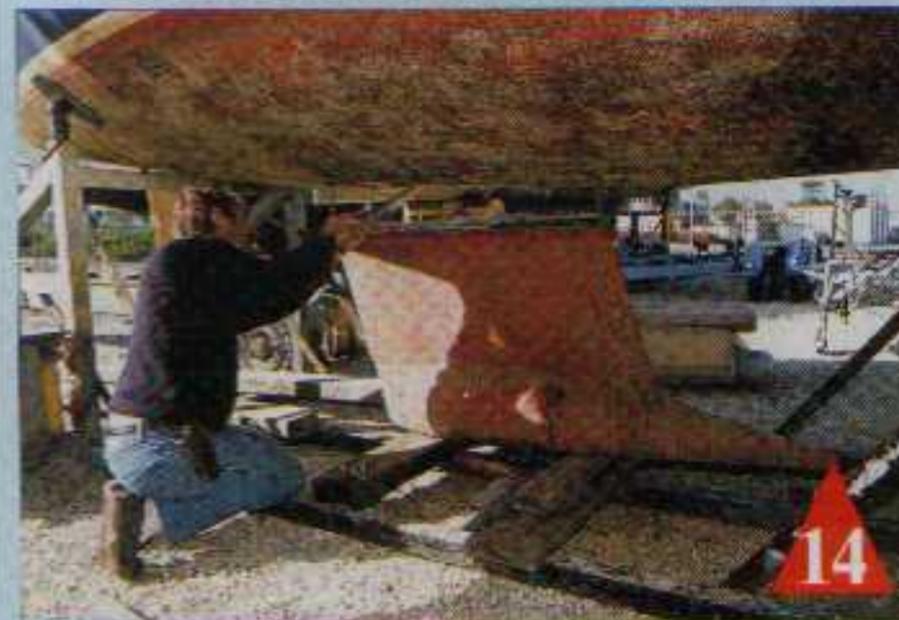
14

Fond et lest auscultés, tout semble avoir bien tenu le coup. Après réfection du lest, il ne restera plus qu'à le remonter.

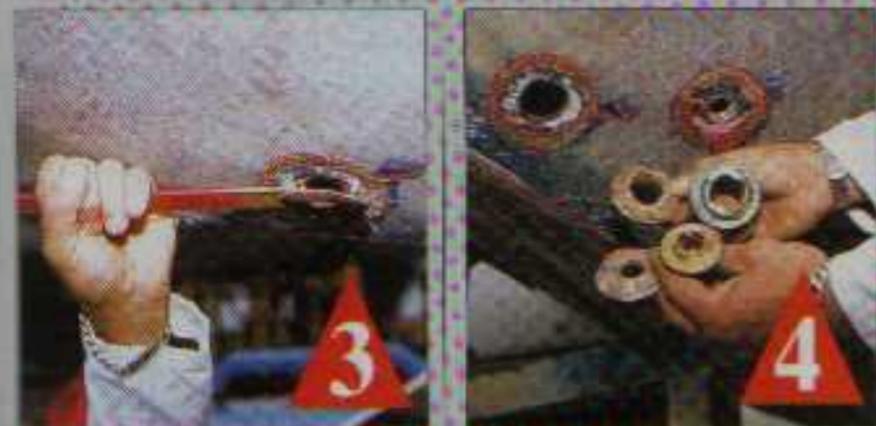
Au burin, que l'on glisse au ras de la coque, on cisaille la collerette du passe-coque. Facile, le bronze est tendre !

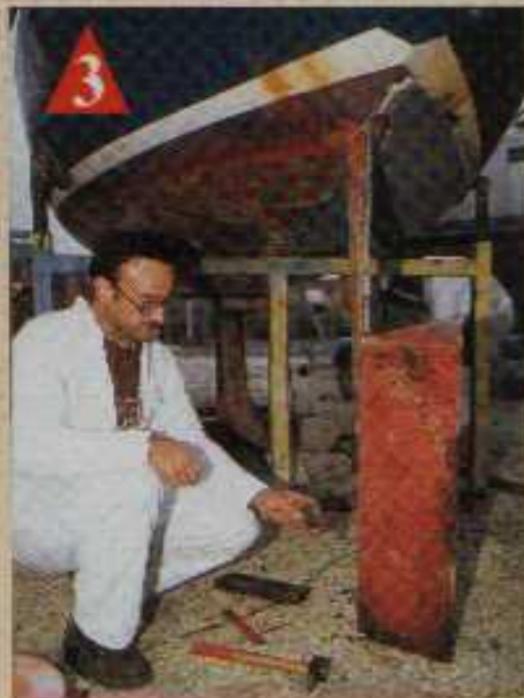
Une fois à terre... c'est une évidence, la mèche est trop longue pour sortir : il faudra donc creuser le sol (heureusement en terre !).

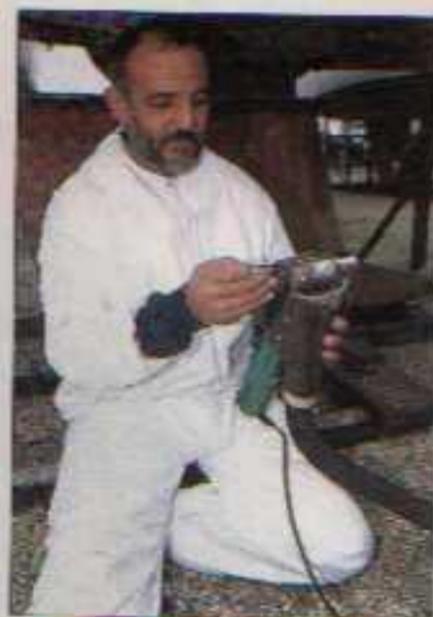
Il faut souvent changer les lames du rabot magique.

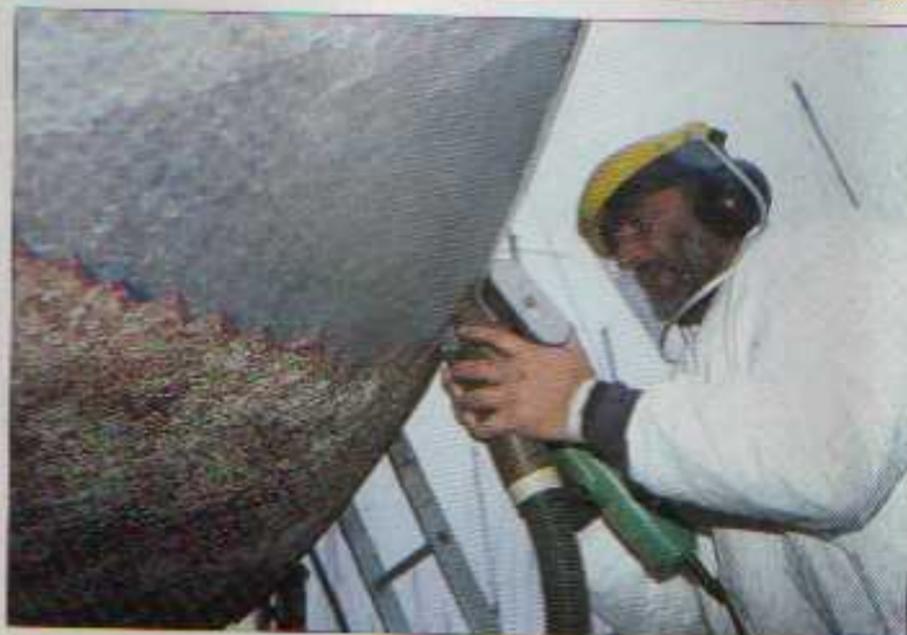
Notre spécialiste a raboté la coque de 2 mm en épaisseur.

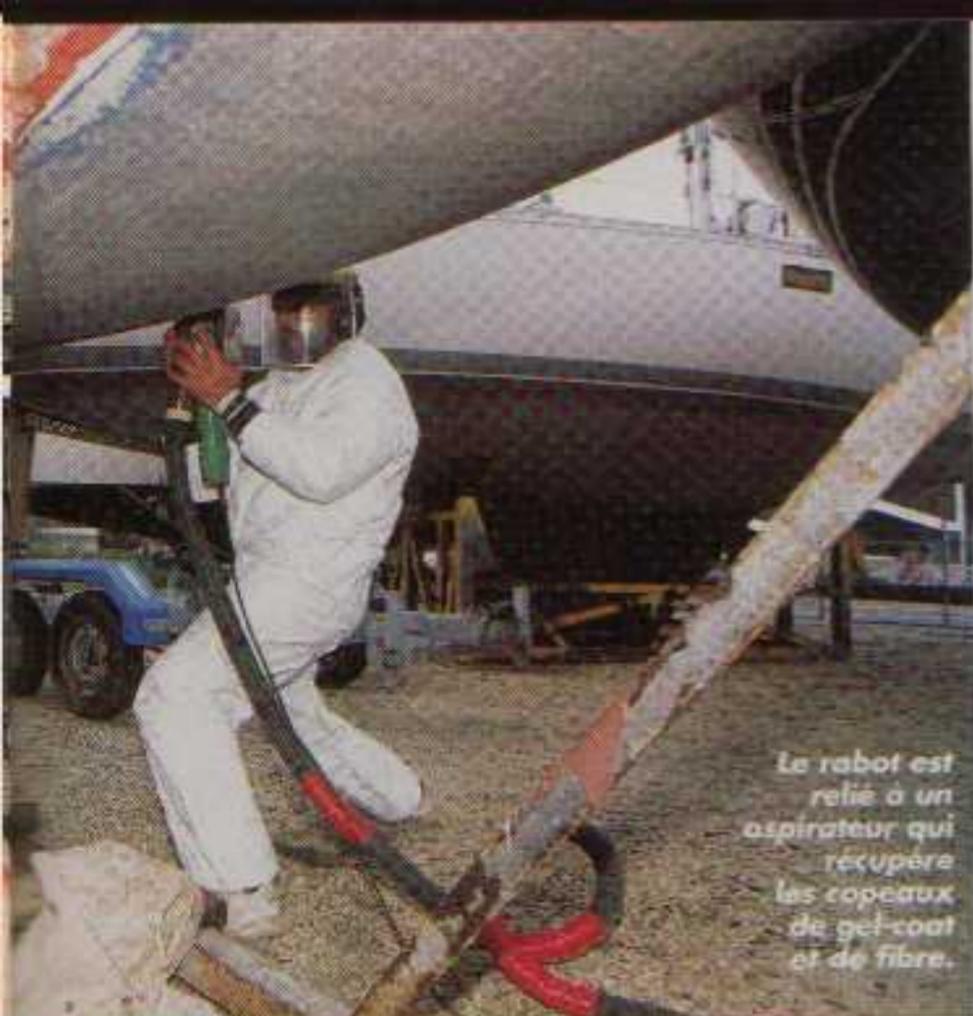
Le rabot est relié à un aspirateur qui récupère les copeaux de gel-coat et de fibre.

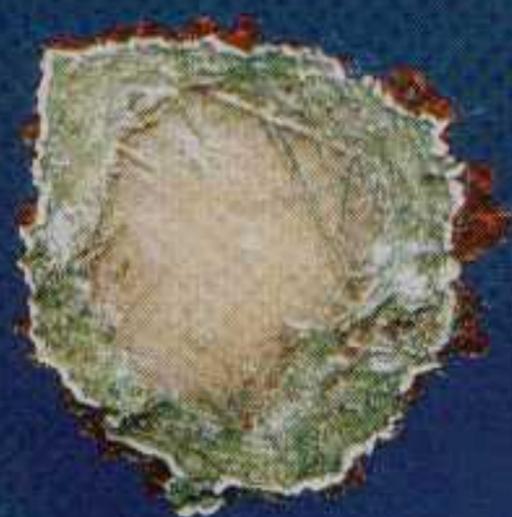
La bulle !
A ce stade, il n'y a plus de doute à avoir, votre carène est bien atteinte par l'osmose. Il s'agit même de la dernière étape du processus débuté avec l'hydrolyse de la résine.

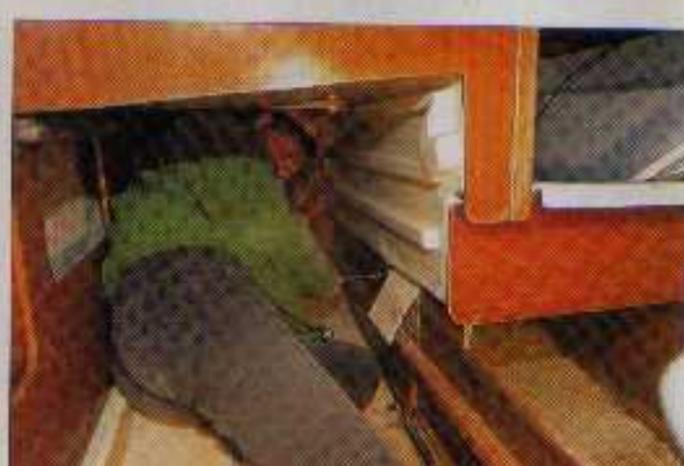
La seule stratification tenant la menuiserie.

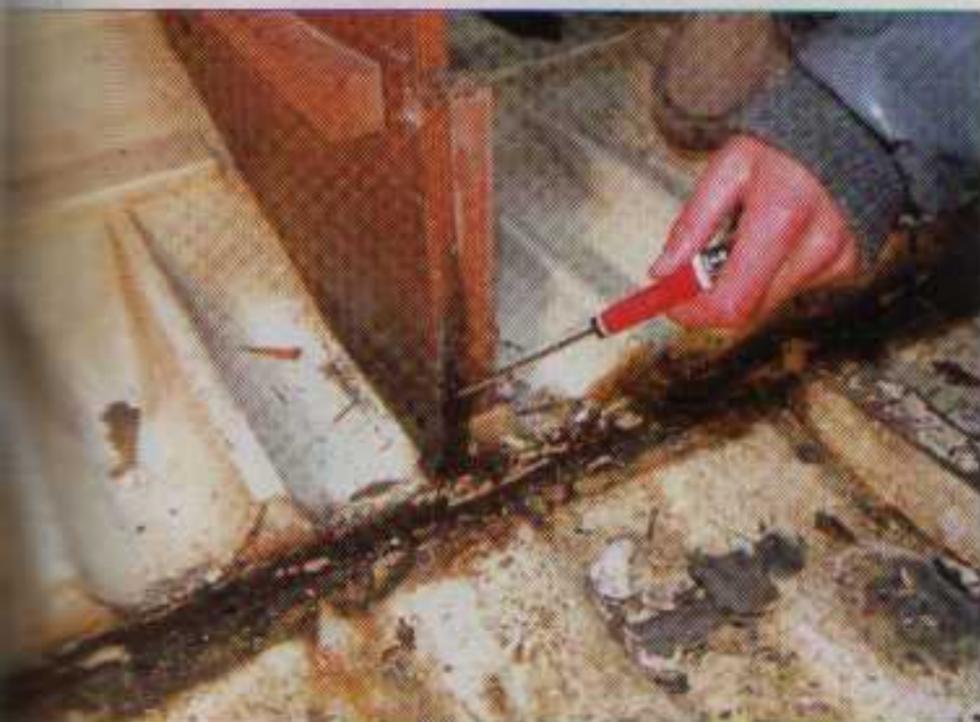
Les chants des cloisons sont parfois pourris par l'humidité.

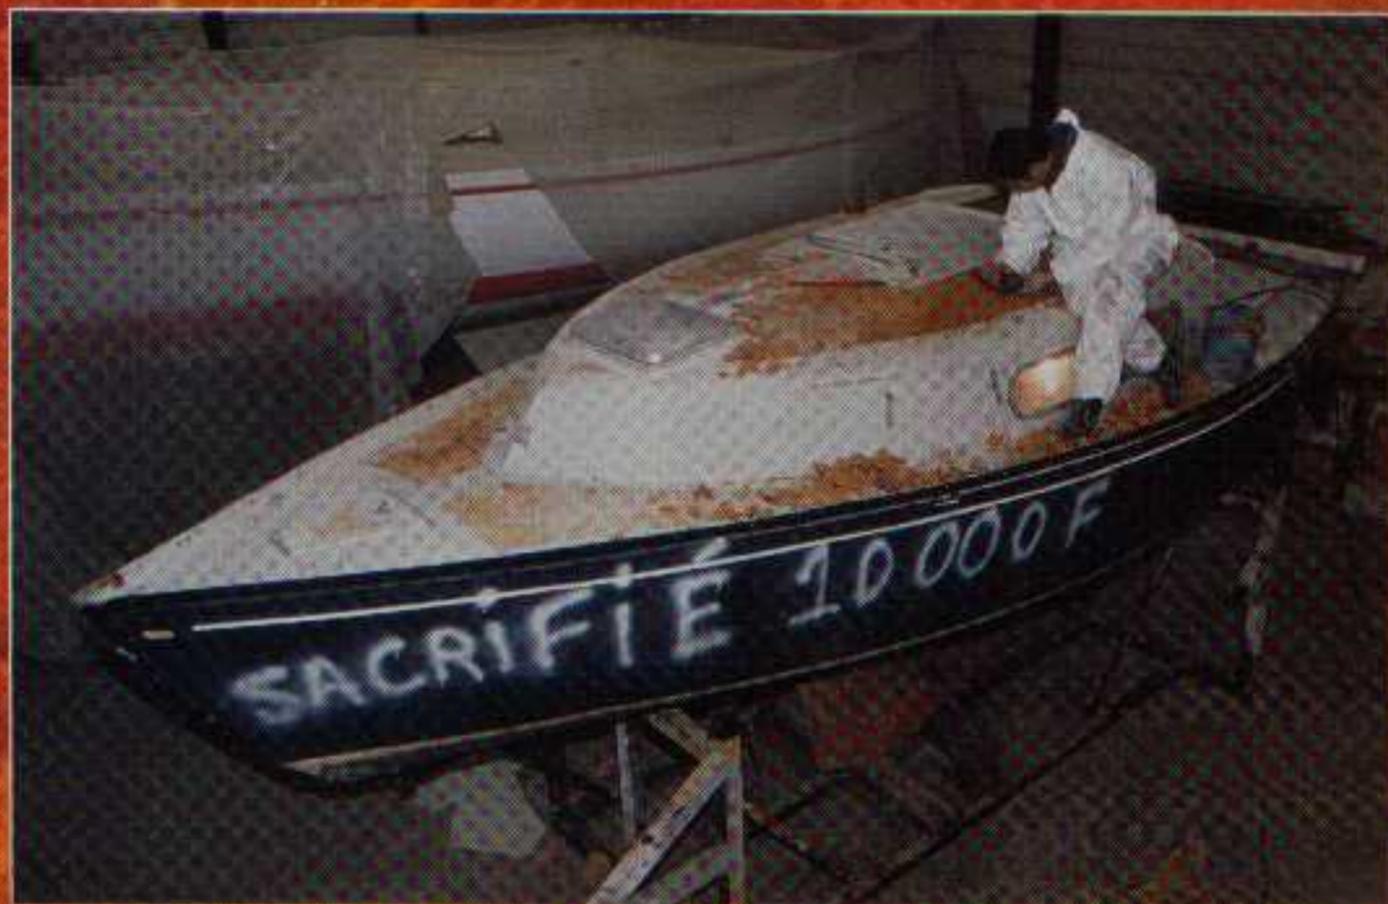
Le pont est soigneusement ouvert sur les parties qui intègrent de la mousse polyuréthane.

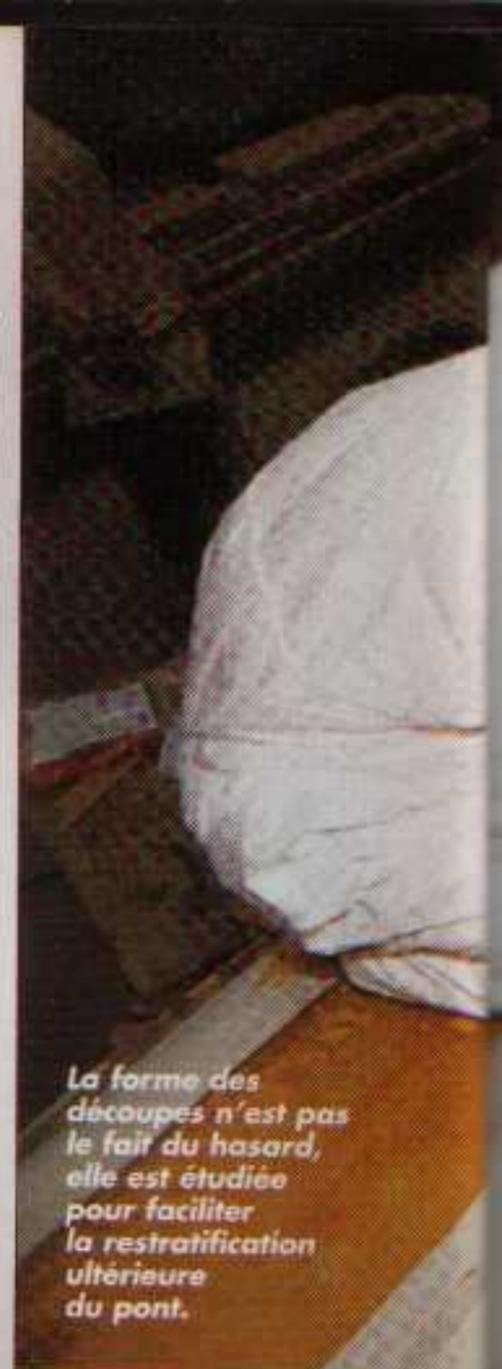
La forme des découpes n'est pas le fait du hasard, elle est étudiée pour faciliter la restratification ultérieure du pont.

Nous le verrons le mois prochain, la forme même des découpes que nous avons effectuées sur le pont correspond à une logique pour la restratification du pont. Alors, rendez-vous le 15 mai !

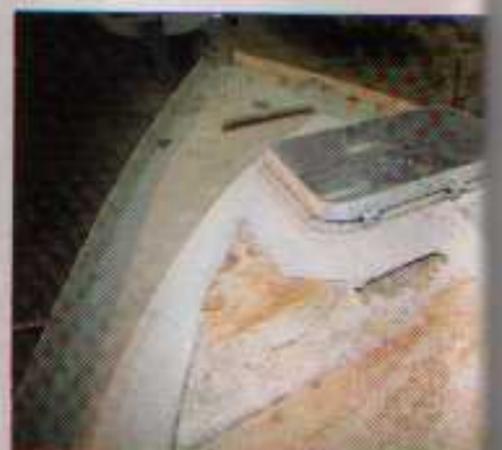
Sur la gauche du pied de mât, on distingue un trou ! Le pont est enfoncé et le mât ne tenait qu'à un fil...

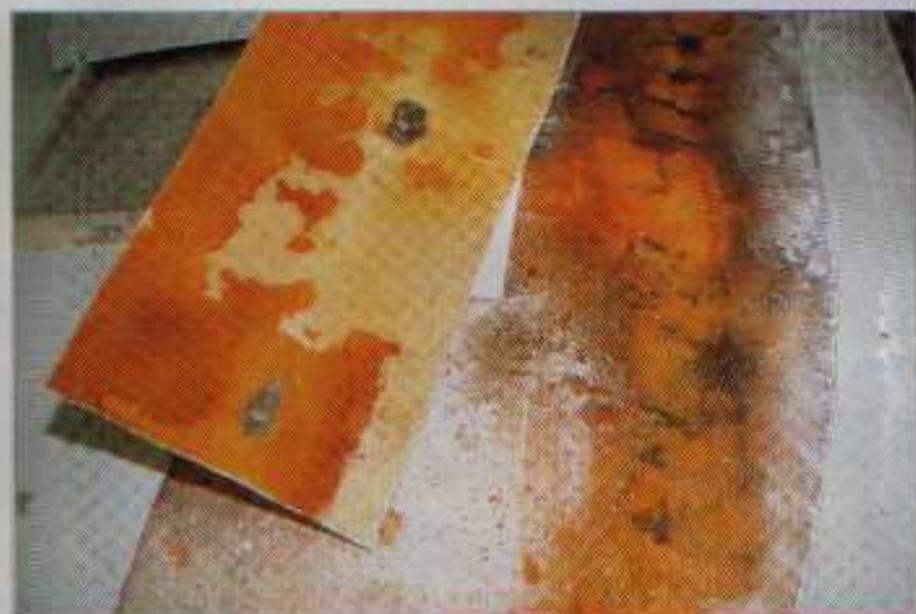
On le voit bien ici, la mousse n'a jamais collé à la peau !

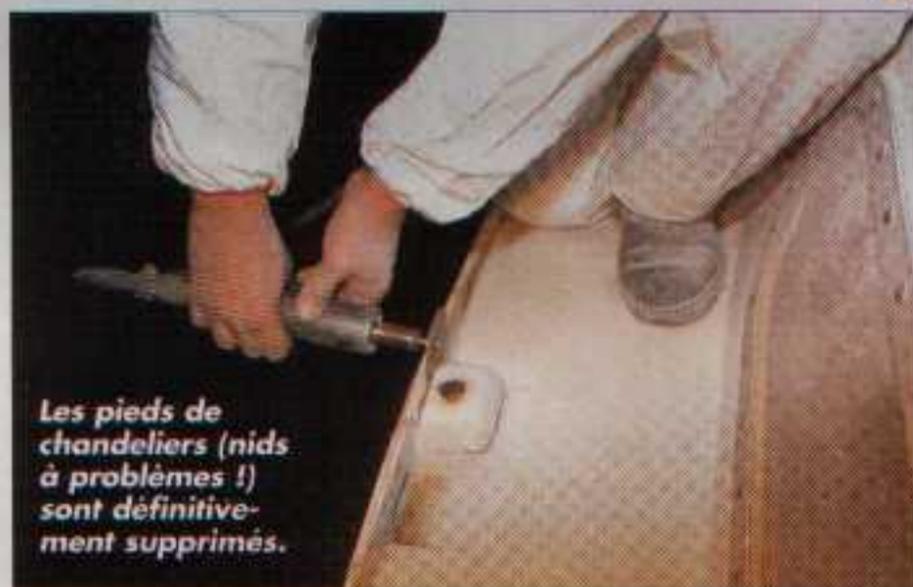
Les pieds de chandeliers (nids à problèmes !) sont définitivement supprimés.

Ce système, s'il peut paraître séduisant dans la théorie, est à l'origine d'infiltrations et de la destruction d'une partie du pont à la suite de chocs (inévitables !) sur les chandeliers.
