EXPERTISE MARITIME de PLAISANCE

RAPPORT D'ÉVALUATION POUR ASSURANCE

RENAISSANCE VEGA 27 de 1972

N° DE DOSSIER : 1969MAR19

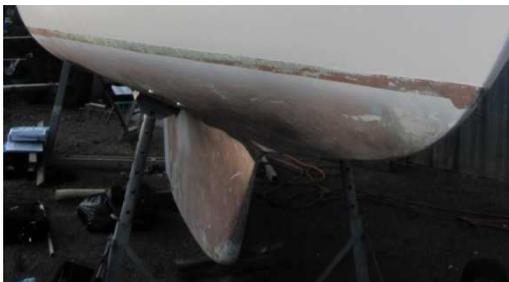
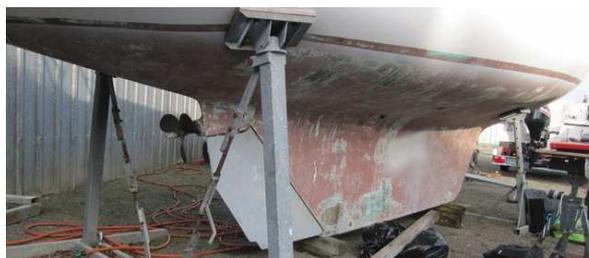
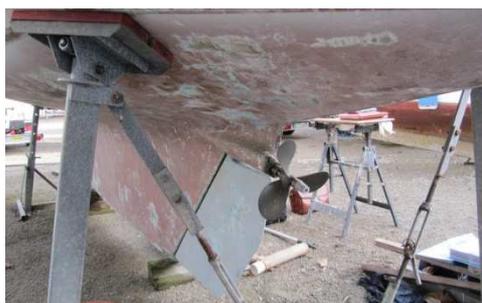
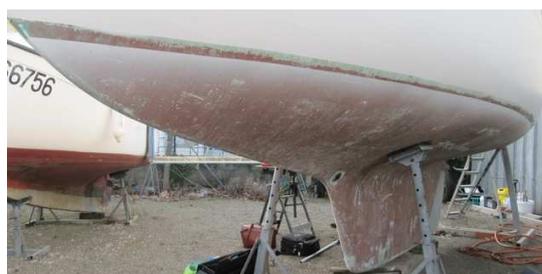
1. OEUVRES VIVES

Les œuvres vives sont dans un état visuel correct.

: Stratifié Verre / Polyester. Les œuvres vives sont dans un état visuel correct. Bon état structurel de l'ensemble.

: Quille métallique stratifiée.

SAFRAN	:	Dans le prolongement de la quille.		
ETAT		BON <input checked="" type="checkbox"/>	MOYEN <input type="checkbox"/>	MAUVAIS <input type="checkbox"/>
PASSE-COQUES	:	Métallique et plastiques. Nous recommandons le remplacement des vannes et passe coques métalliques tous les dix ans.		
ETAT		BON <input checked="" type="checkbox"/>	MOYEN <input type="checkbox"/>	MAUVAIS <input type="checkbox"/>
CREPINE(S)	:	Métallique.		
ETAT		BON <input checked="" type="checkbox"/>	MOYEN <input type="checkbox"/>	MAUVAIS <input type="checkbox"/>
LIGNE D'ARBRE	:	Bon état visuel de l'ensemble.		
ETAT		BON <input checked="" type="checkbox"/>	MOYEN <input type="checkbox"/>	MAUVAIS <input type="checkbox"/>
HELICE(S)	:	En bronze, tripales fixes.		
ETAT		BON <input checked="" type="checkbox"/>	MOYEN <input type="checkbox"/>	MAUVAIS <input type="checkbox"/>
ANODES	:	Neuves.		
ETAT		BON <input checked="" type="checkbox"/>	MOYEN <input type="checkbox"/>	MAUVAIS <input type="checkbox"/>

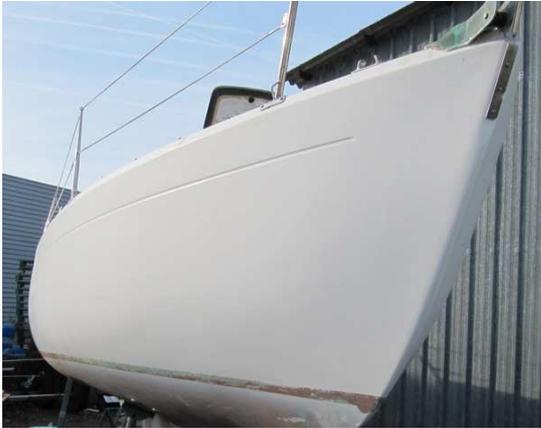
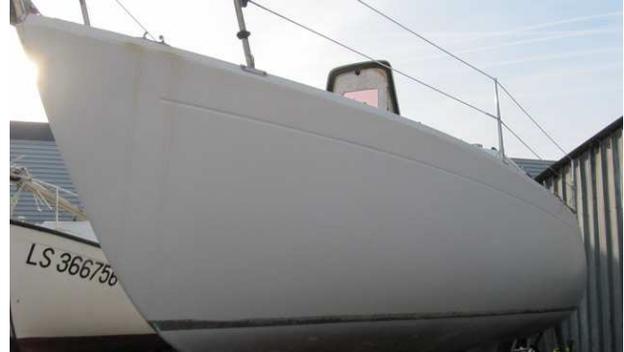
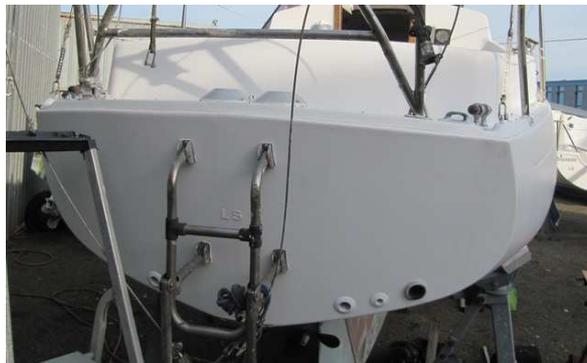
2. OEUVRES MORTES

Les œuvres mortes sont dans un bon état visuel.

ETAT DES BORDES	:	Stratifié Verre / Polyester recouvert d'une peinture de couleur blanche.		
ETAT VISUEL		BON <input checked="" type="checkbox"/>	MOYEN <input type="checkbox"/>	MAUVAIS <input type="checkbox"/>
LIAISON PONT/COQUE	:	Vissée et stratifiée.		
ETAT VISUEL		BON <input checked="" type="checkbox"/>	MOYEN <input type="checkbox"/>	MAUVAIS <input type="checkbox"/>
RAILS DE FARGUE	:	/		
ETAT VISUEL		BON <input type="checkbox"/>	MOYEN <input type="checkbox"/>	MAUVAIS <input type="checkbox"/>
ECHELLE DE BAINS	:	Sur le tableau arrière.		
ETAT VISUEL		BON <input checked="" type="checkbox"/>	MOYEN <input type="checkbox"/>	MAUVAIS <input type="checkbox"/>

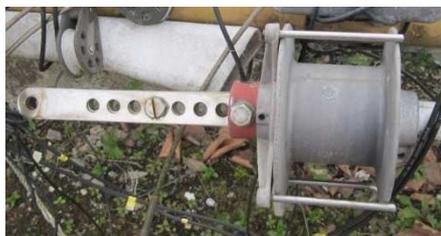
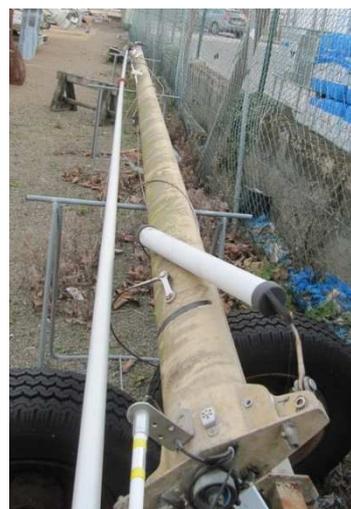
3. MAT ET GREEMENTS

Le gréement est contrôlé visuellement, mat posé sur tréteaux.

Le gréement dormant est dans un état général correct visuellement.

TYPE	:	Sloop à un étage de barres de flèche.		
MAT	:	Aluminium.		
ETAT VISUEL		BON <input checked="" type="checkbox"/>	MOYEN <input type="checkbox"/>	MAUVAIS <input type="checkbox"/>
BOME	:	Aluminium.		
ETAT VISUEL		BON <input checked="" type="checkbox"/>	MOYEN <input type="checkbox"/>	MAUVAIS <input type="checkbox"/>
TANGON	:	Présent.		
ETAT VISUEL		BON <input checked="" type="checkbox"/>	MOYEN <input type="checkbox"/>	MAUVAIS <input type="checkbox"/>
ENROULEUR	:	Présent.		
ETAT VISUEL		BON <input checked="" type="checkbox"/>	MOYEN <input type="checkbox"/>	MAUVAIS <input type="checkbox"/>
GREEMENT DORMANT	:	Mono toron inox.		
ETAT VISUEL		BON <input checked="" type="checkbox"/>	MOYEN <input type="checkbox"/>	MAUVAIS <input type="checkbox"/>
GREEMENT COURANT	:	Textiles.		
ETAT VISUEL		BON <input checked="" type="checkbox"/>	MOYEN <input type="checkbox"/>	MAUVAIS <input type="checkbox"/>

Nous recommandons le remplacement du gréement dormant tous les dix ans.

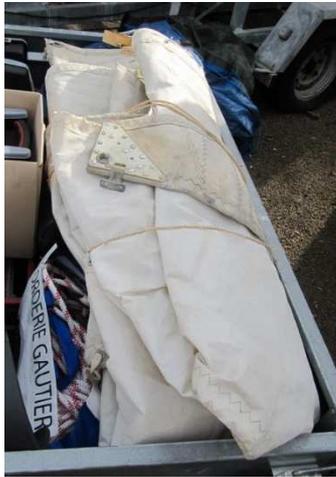
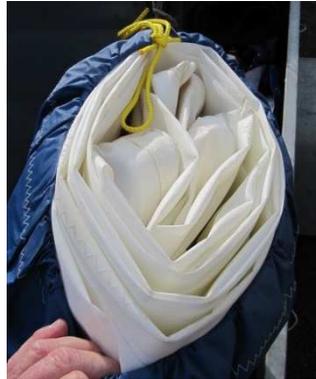
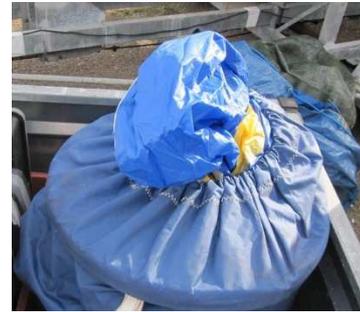
4. VOILES

Présence d'une Grand-voile (révisée en état visuel correct), d'un génois (neuf) pour enrouleur et d'un spinnaker (neuf).

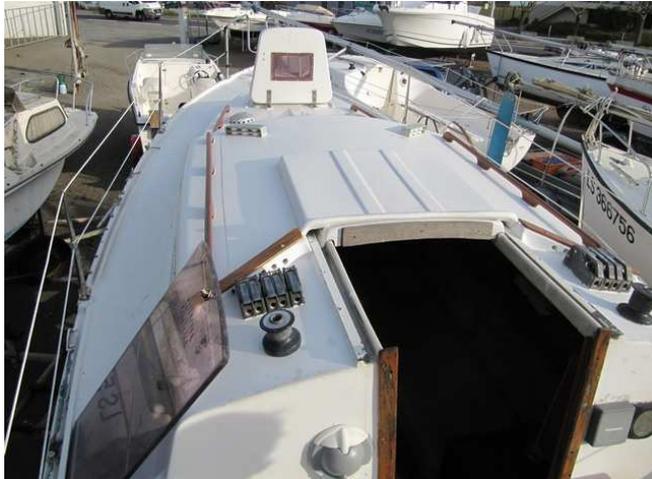
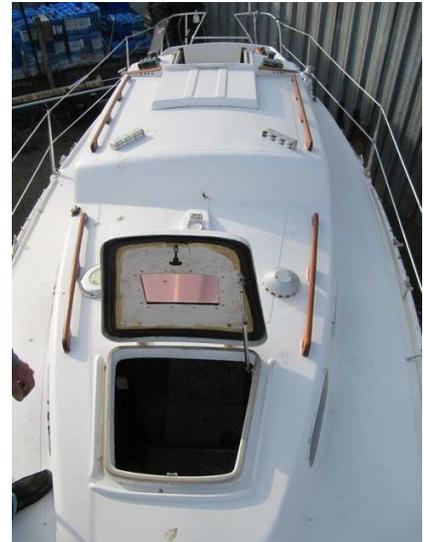
5. PONT ET ACCASTILLAGE

Nous avons noté un état général correct à bon de l'ensemble.

Guindeau manuel

PONT / COCKPIT	:	Stratifié Verre / Polyester recouvert de gel-coat blanc.				
ETAT VISUEL	BON	<input checked="" type="checkbox"/>	MOYEN	<input type="checkbox"/>	MAUVAIS	<input type="checkbox"/>
ROOF ET HILOIRES	:	Stratifié Verre / Polyester recouvert de gel-coat blanc.				
ETAT VISUEL	BON	<input checked="" type="checkbox"/>	MOYEN	<input type="checkbox"/>	MAUVAIS	<input type="checkbox"/>
BALCONS	:	Inox.				
ETAT VISUEL	BON	<input checked="" type="checkbox"/>	MOYEN	<input type="checkbox"/>	MAUVAIS	<input type="checkbox"/>
CHANDELIERS	:	En inox.				
ETAT VISUEL	BON	<input checked="" type="checkbox"/>	MOYEN	<input type="checkbox"/>	MAUVAIS	<input type="checkbox"/>
FILIERES	:	Câble inox.				
ETAT VISUEL	BON	<input checked="" type="checkbox"/>	MOYEN	<input type="checkbox"/>	MAUVAIS	<input type="checkbox"/>
VITRAGES / HUBLOTS	:	Panneau de pont et hublots. L'étanchéité n'a pas été contrôlée.				
ETAT VISUEL	BON	<input checked="" type="checkbox"/>	MOYEN	<input type="checkbox"/>	MAUVAIS	<input type="checkbox"/>

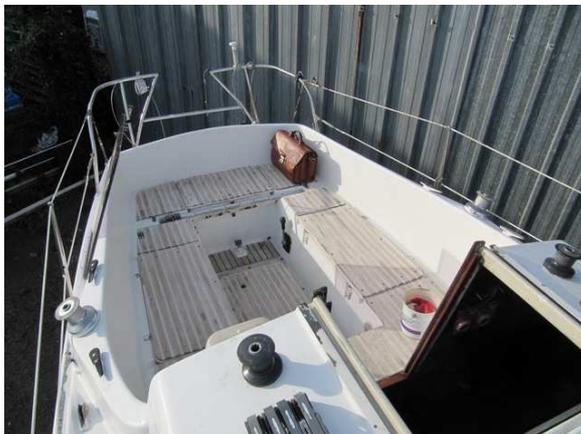
LE COCKPIT

RAYMARINE ST60+ TRIDATA

WINCHES	:	Quatre dans le cockpit, état d'usage.				
ETAT VISUEL	BON	<input checked="" type="checkbox"/>	MOYEN	<input type="checkbox"/>	MAUVAIS	<input type="checkbox"/>
POULIAGE	:					
ETAT VISUEL	BON	<input checked="" type="checkbox"/>	MOYEN	<input type="checkbox"/>	MAUVAIS	<input type="checkbox"/>
LIGNE DE MOUILLAGE	:	Présence d'une ligne de mouillage. Présence d'un guindeau PLASTIMO manuel.				
ETAT VISUEL	BON	<input checked="" type="checkbox"/>	MOYEN	<input type="checkbox"/>	MAUVAIS	<input type="checkbox"/>
INSTRUMENTS ELECTRONIQUES	:	Présence d'un répéteur RAYMARINE ST60+ TRIDATA.				
ETAT VISUEL	BON	<input checked="" type="checkbox"/>	MOYEN	<input type="checkbox"/>	MAUVAIS	<input type="checkbox"/>

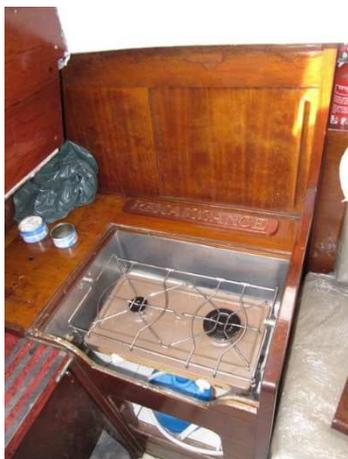
CUISINE

Réchaud

CUISINIÈRE : Réchaud à deux feux sur cardan.
Nous recommandons de mettre la bouteille de gaz butane de 3.5kg à l'extérieur des emménagements pour être en conformité avec la réglementation en vigueur.

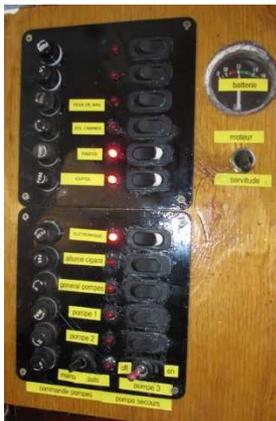
Tableau électrique 12V

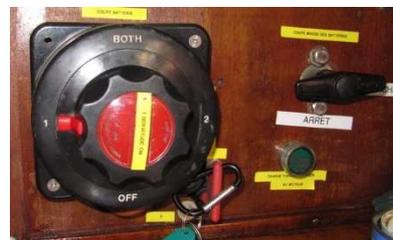
Coupe batteries et coupleur 12V

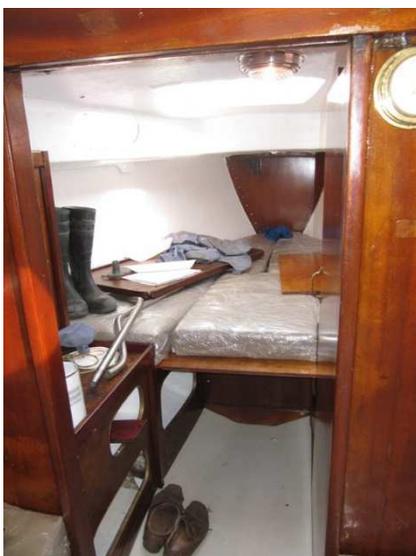
CABINE AVANT

Les fonds avec réservoir d'eau douce

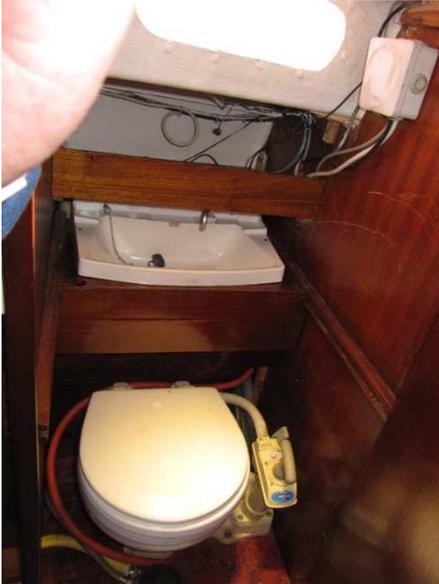
SALLE D'EAU

Détail des vannes

VANNES / PASSE-COQUES : En bon état visuel.
Nous recommandons de mettre le double collier réglementaire sur chaque vanne.
 Nous recommandons le remplacement des vannes et passe coques métalliques tous les dix ans.

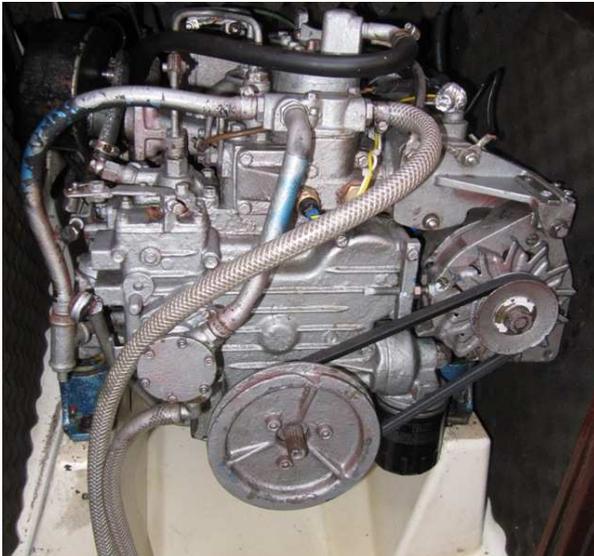
Nous avons noté la présence d'un moteur NANNI de type NANNI 2.60 avec ligne d'arbre.
Etat visuel correct de l'ensemble en rapport avec son âge. Le moteur a démarré normalement, navire sur bers.

Ligne d'arbre et presse étoupe en bon état visuel

PRESSE ETOUPE : Bon état visuel.

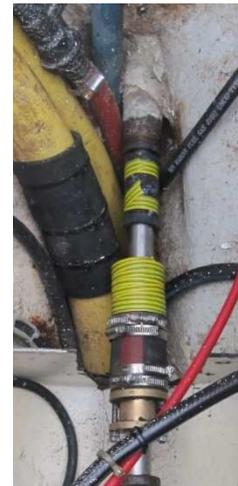
Vanne d'eau moteur

VANNES / PASSE-COQUES : Dans la cale moteur.
