Gérard BOULANT

Expert maritime

DE COQUES EN CLOQUES

L'OSMOSE
DES BATEAUX EN
"PLASTIQUE"

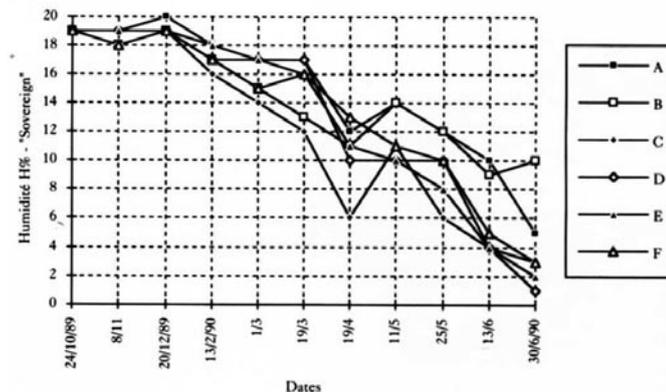
MESURES D'HUMIDITE

Après sablage le stratifié profondément dégradé est apparu : nombreux cratères assez profonds (9 mm) pour une épaisseur de stratifié de 21mm - au capteur du loch - à 18 mm à la flottaison. Pas de délamination étendue.

- photo 2-31 : le sablage a enlevé les 2 premiers mats, le premier roving, et on arrive sur le mat suivant.

Si on regarde les photos 2-31 et 2-32, prises après sablage, on voit l'état d'un stratifié atteint sérieusement et profondément alors qu'extérieurement il n'y avait que quelques bulles.

Photo 2-31 : dégradation importante du stratifié
